# Stor enebolig med garasje, 4 soverom og flott utsikt. Høyt og fritt i rolig blindvei.

Skogvegen 17 er en romslig enebolig over to etasjer pluss loft; et oppussingsobjekt med stort potensial for videre utvikling. Boligen ligger høyt og fritt til, i en rolig blindvei med fantastisk panoramautsikt over nærområdene. Beliggenheten er familievennlig, i gangavstand til skole og barnehage – og med skogen rett utenfor døren. Hagen innbyr til lek, og ved inngangen har boligen en terrasse på 30 kvm. Bilen parkeres i eller utenfor en garasje på inngangssiden.

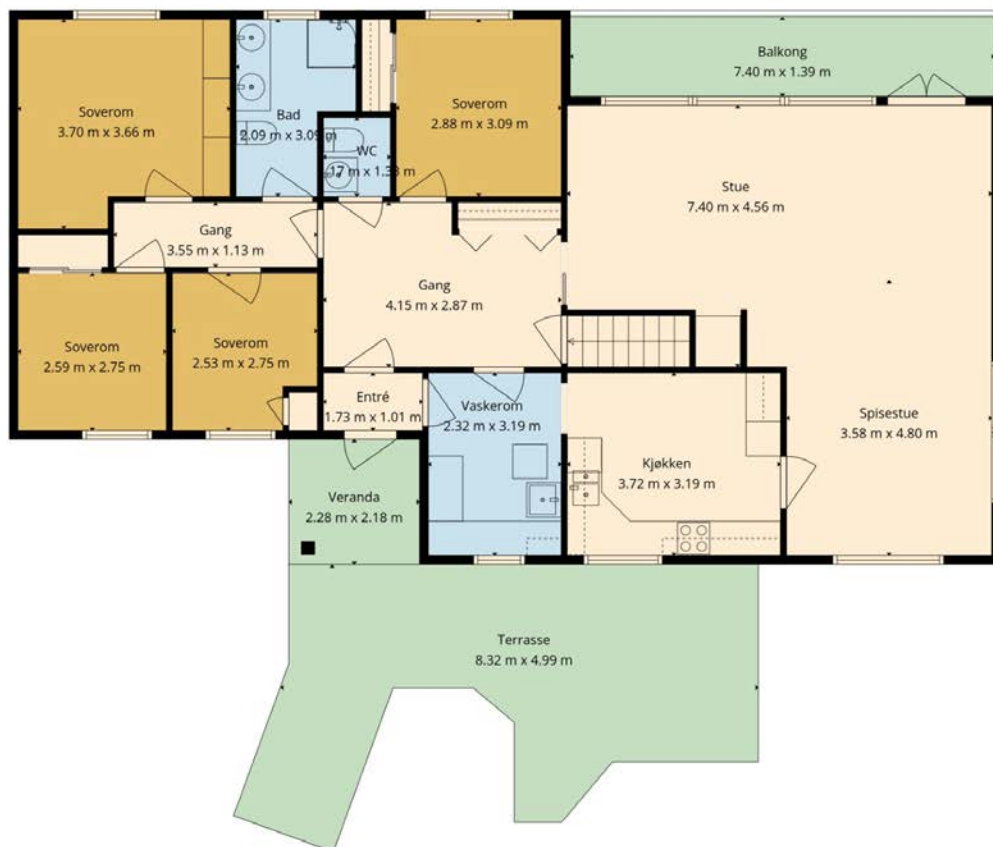
Planskissen Er Ikke i Målestokk. Oppgitte Mål Er Innvendig Og Kan Ikke Betraktes Som Eksakte. Planskissen Er Kun En Illustrasjon Og Det Tas Ikke Ansvar For Evt. Feil

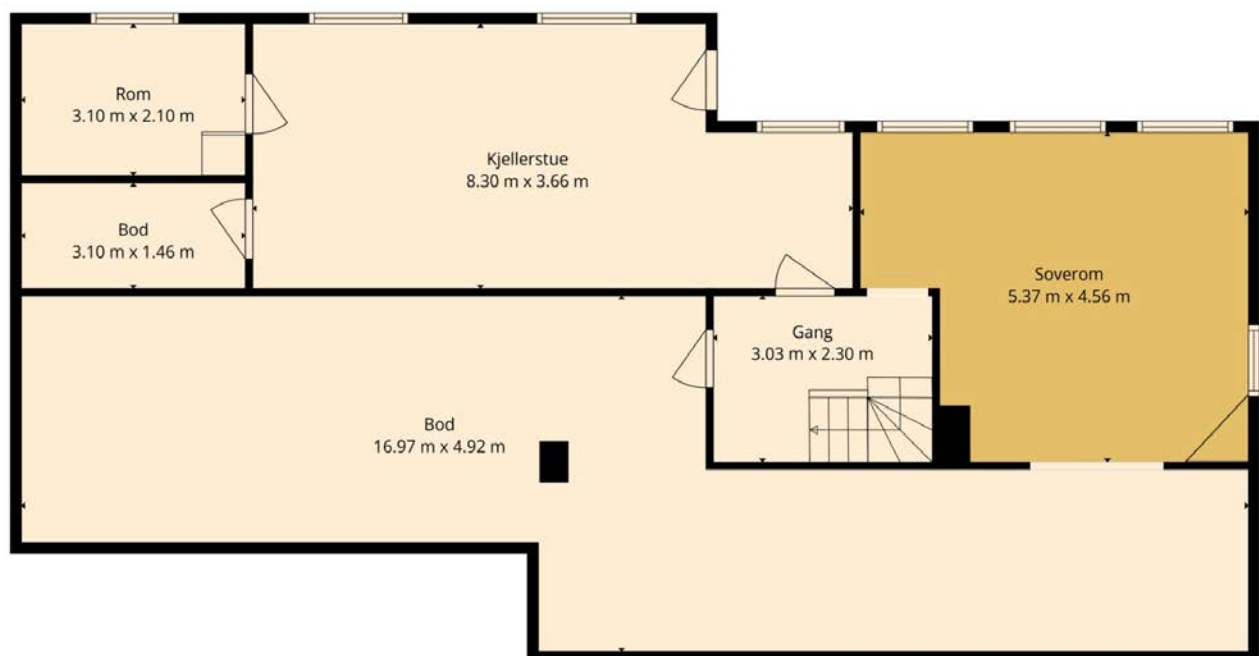
Planskissen Er Ikke I Målestokk. Oppgitte Mål Er Innvendig Og Kan Ikke Betraktes Som Eksakte, Planskissen Er Kun En Illustrasjon Og Det Tas Ikke Ansvar For Evt. Feil

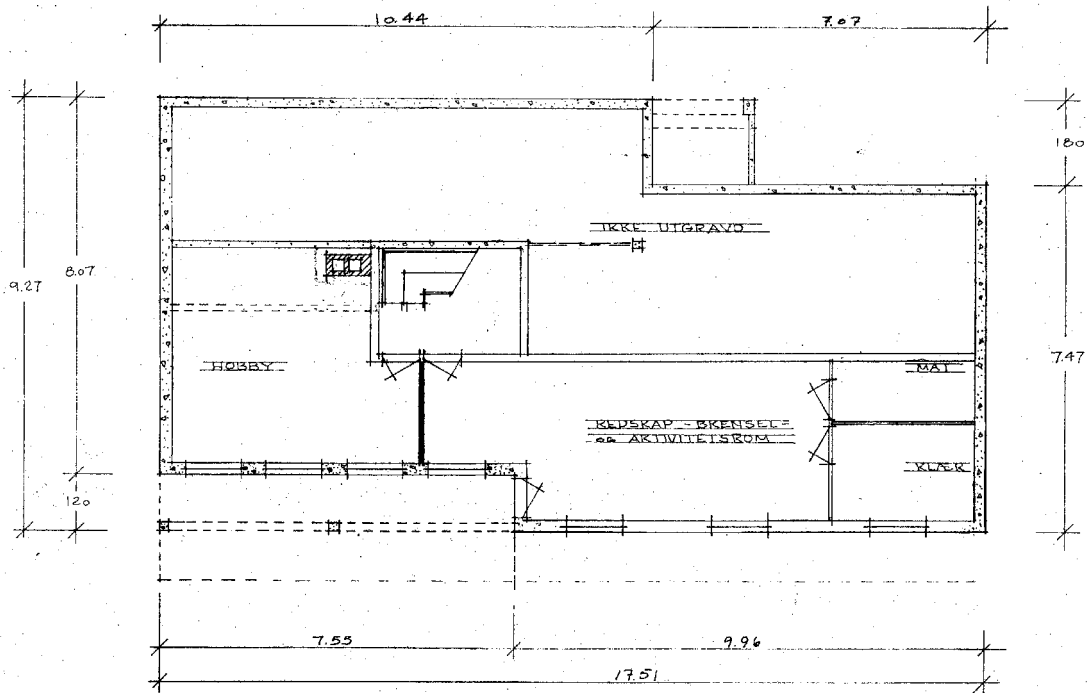
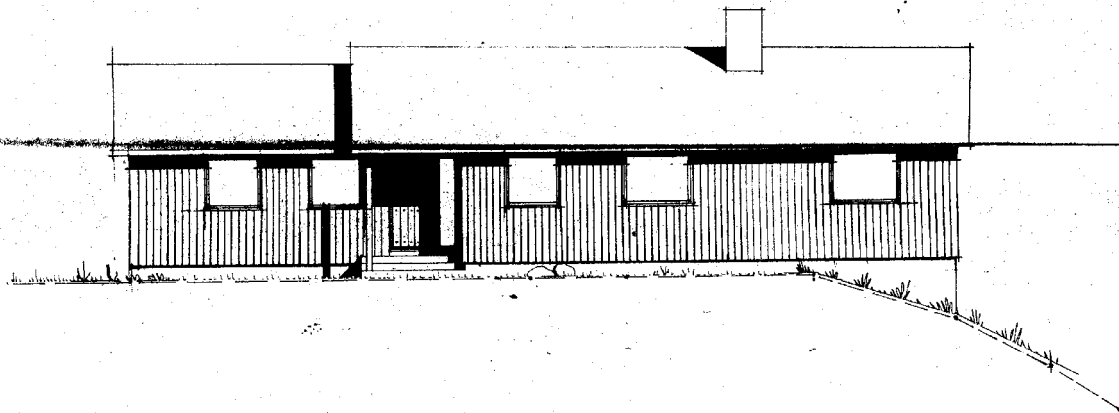
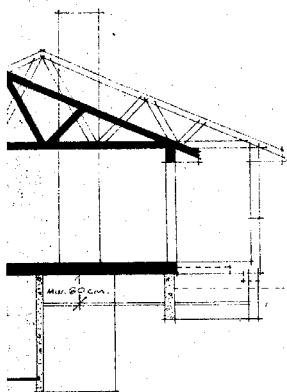
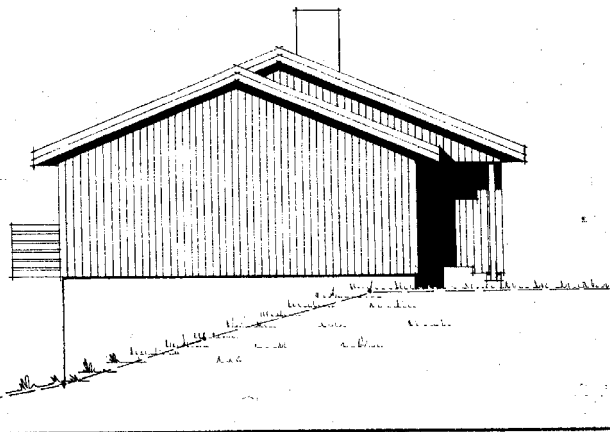
Sak nr. 254/69, pbl. 4.  
 Godkjent 6/10 1969  
 Rælingen Byggesråd

143,5 m<sup>2</sup>

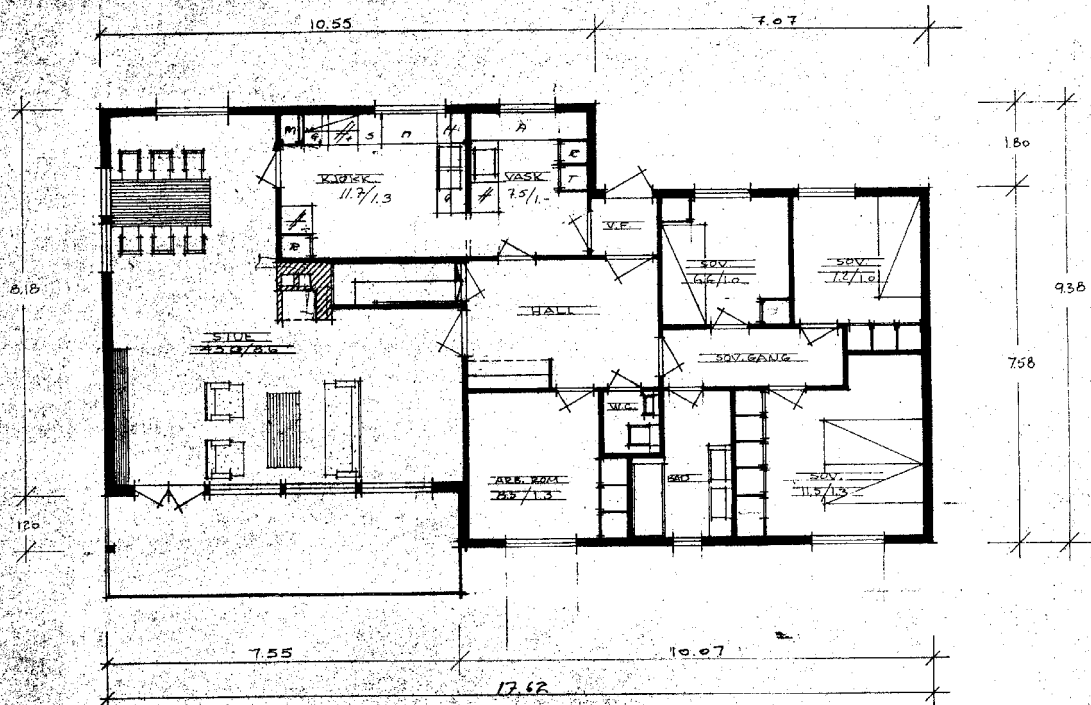
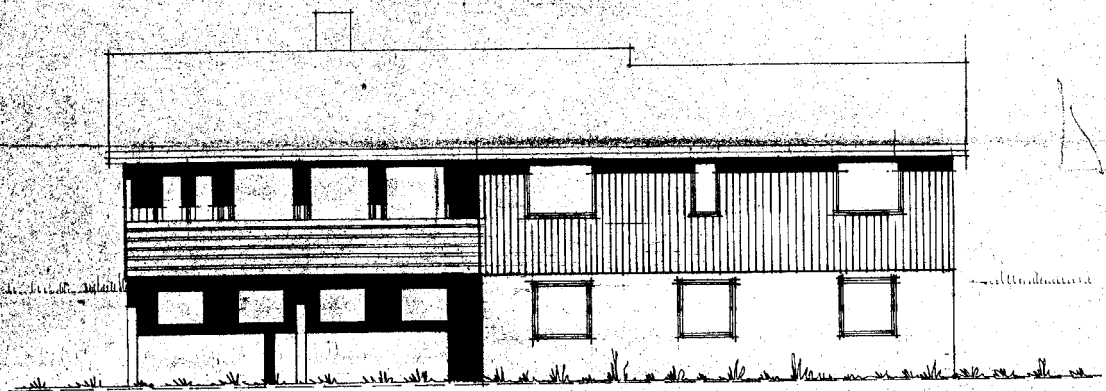
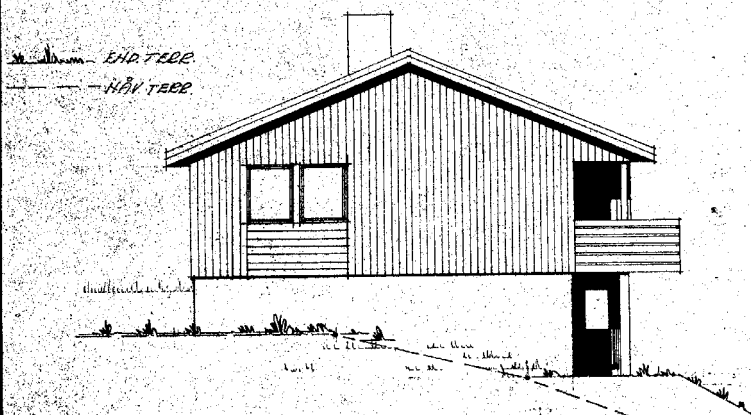
11-5-69, P.S.  
 ROMBENEVNER 24/6-69, O.S.  
 1-5 PLATE 1. KÖKKEN/VASKEROM 06. STORT SOVEROM  
 8/9-69, O.S.
