Svartmovegen 1, 2265 NAMNÅ

## Ditt nye hjem?

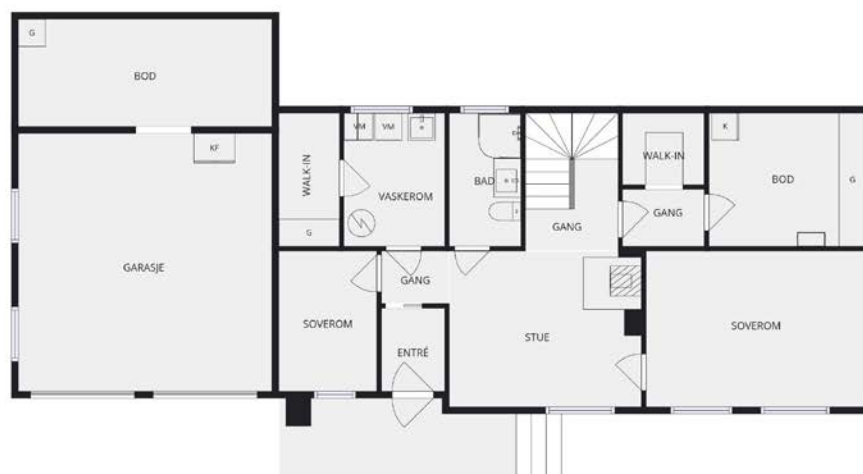
# Plantegning

Plantegningen er en ikke målbar illustrasjon og avvik kan forekomme.

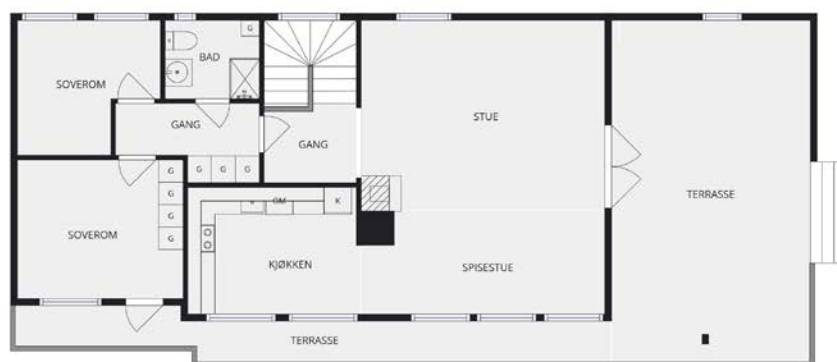
# Plantegning

TERRASSE

Plantegningen er en ikke målbar illustrasjon og avvik kan forekomme.

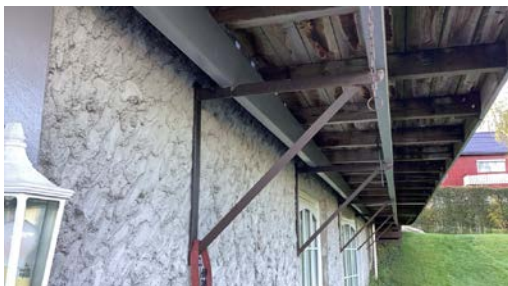
Knekter har innfesting i spikerslag for fasadekledning.

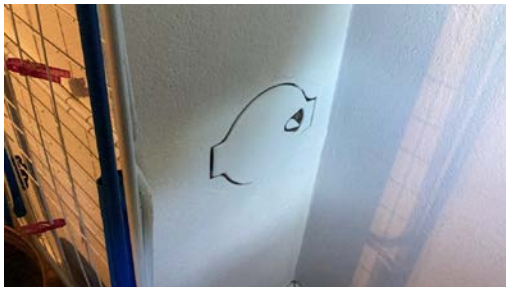
- Det anbefales å montere ildfast plate under luker på pipe.

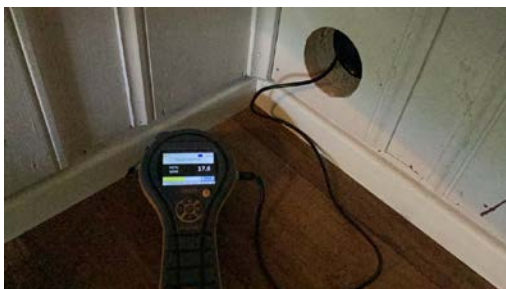
Det er opplyst at det kan komme synlig fuktighet i hjørne i bod mot sør ved teleløsning.

Det er foretatt hulltaking og fuktmåling i utforet veggkonstruksjon mot terreng. Det ble målt et fuktinnhold i konstruksjonen på ca. 17 vektprosent. Dette er ikke et skadelig fuktinnhold, men fuktinnholdet kan være høyere lengre inn i konstruksjonen eller på andre steder. At fuktinnholdet er så høyt som 17 vektprosent indikerer at konstruksjonen har en form for fuktpåkjenning. Det advares på generelt grunnlag om at utforede vegger mot terreng og oppforede gulv på grunn er risikokonstruksjoner som kan medføre og skjule sopp- og råteskader.

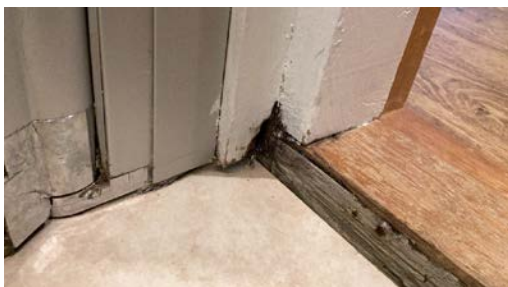
Fuktskade på utforing på dør.

Utskifting/reparasjon av skadet utforing.

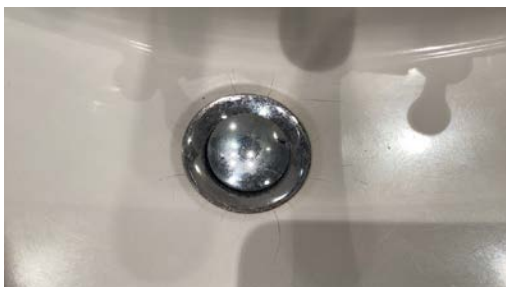
Krakelering i overflate i servant.

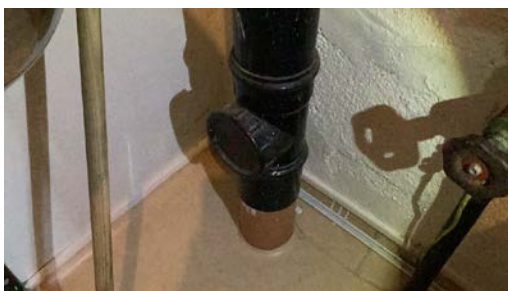
Stakepunkt på vaskerom.

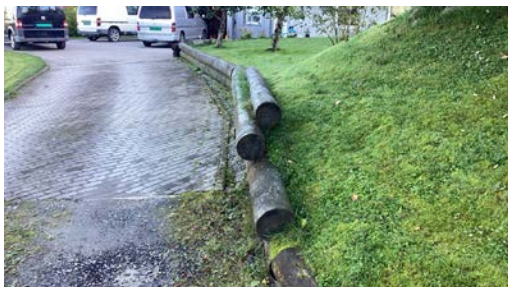
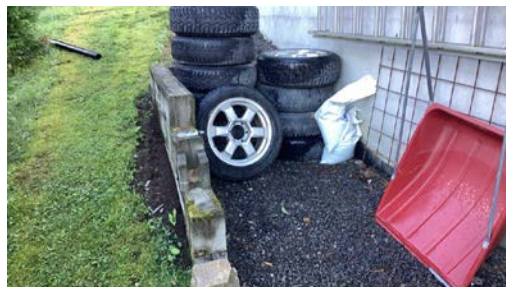
Det er ikke nødvendig med umiddelbare tiltak, men på et tidspunkt blir det nødvendig med nedplukking av mur og oppsetting av ny eller utjevning av skråning.

Liten støttemur av betongstein ved garasje.
