Svehaug 5E, 5535 HAUGESUND

**Enebolig med stort potensial og  
dobbel garasje |  
Renoveringsobjekt | Skjermet og  
solrik tomt**

**Salgsobjekt:** Enebolig  
**Eierform:** Eiet  
**Byggeår:** 1969  
**BRA-i/BRA Total** 173/218 kvm  
**Tomtstr.:** 888.7 kvm  
**Soverom:** 2  
**Gnr./bnr.** Gnr. 35, bnr. 576  
**Oppdragsnr.:** 1509260098

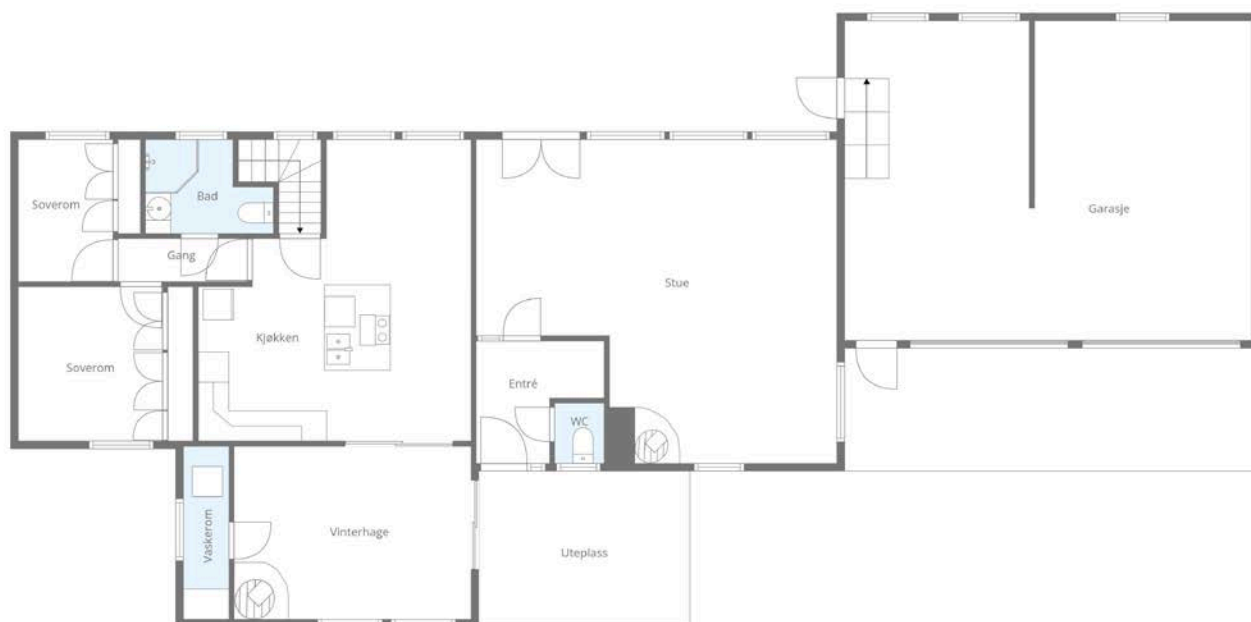
# Plantegning

Skissen Er Kun Ment For å Gi Inntrykk Av Planløsning. Megler/Selger Tar Ikke Ansvar For Evt. Feil. Plantegningen Er Ikke Målt, Og Kan Inneholde Feil.

Plantegningen er ikke i målestokk og noe avvik kan forekomme.  
Megler/selger tar ikke ansvar for evt. feil.
