Myrbekken 1A, 4460 MOI

**Enderekkehus med 3 soverom
Fin hage - Garasje!**

Enderekkehus i rolig og veletablert område på Moi

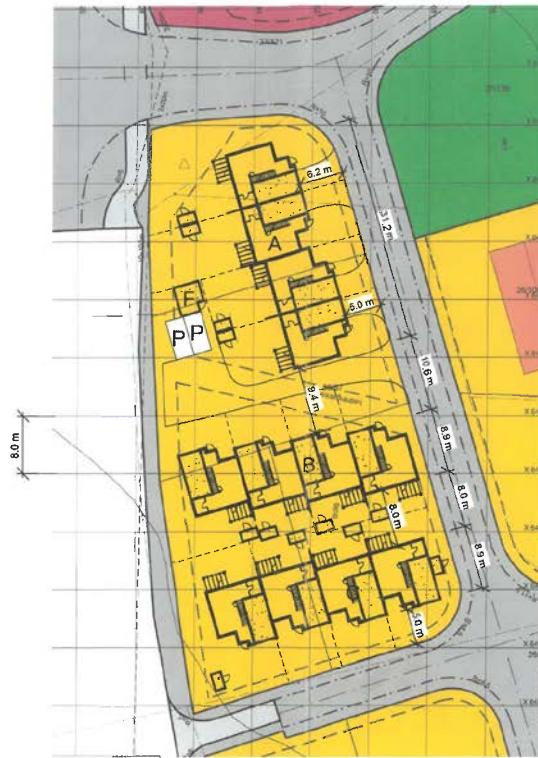
Situasjonskart 1:500

Utnyttelse boliger = 28%

Utnyttelse boliger+boder = 30%
