Tilstandsrapport

Boligbygg med flere boenheter

Sigurds gate 8 A, 0650 OSLO

Oppdragsnr.: 14377-3348

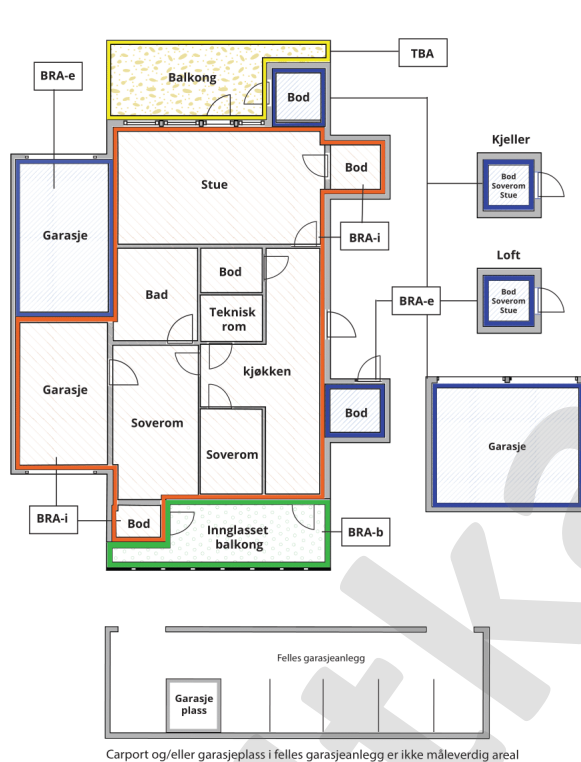
Internt bruksareal (BRA-i)	Arealet innenfor boenheten(e)
Eksternt bruksareal (BRA-e)	Arealet av alle rom utenfor boenheten(e) og som tilhører denne, slik som for eksempel boder
Innglasset balkong mv (BRA-b)	Arealet av innglasset balkong, veranda eller altan når denne er tilknyttet boenheten(e)
Terrasse- og balkongareal (TBA)	Arealet av terrasser, åpne balkonger og åpen altan tilknyttet boenheten(e)

BRA = BRA-i + BRA-e + BRA-b

Bruksarealet for bygningen er bruttoarealet minus arealet som optas av yttervegger.
