Linåkerveien 32, 1930 AURSKOG

**Innholdsrik enebolig o/3 plan med  
skjermet beliggenhet | 2 stuer, 4  
soverom, 3 bad og vaskerom |  
Dobbelgarasje | Solrikt**

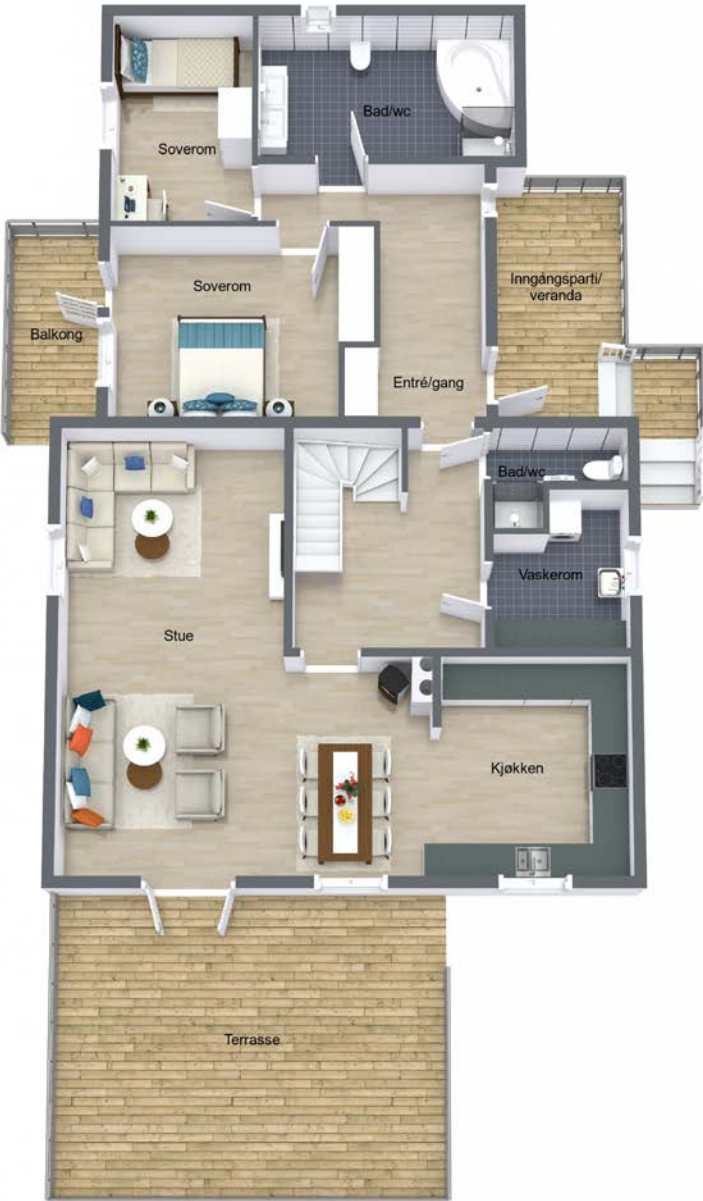
Linåkerveien 32  
1. etasje

Planskissen er en illustrasjon av boligens planløsning og kan avvike fra boligen.  
Takstingeniør MNT Petter Larsen. larsen@takstpartner.no

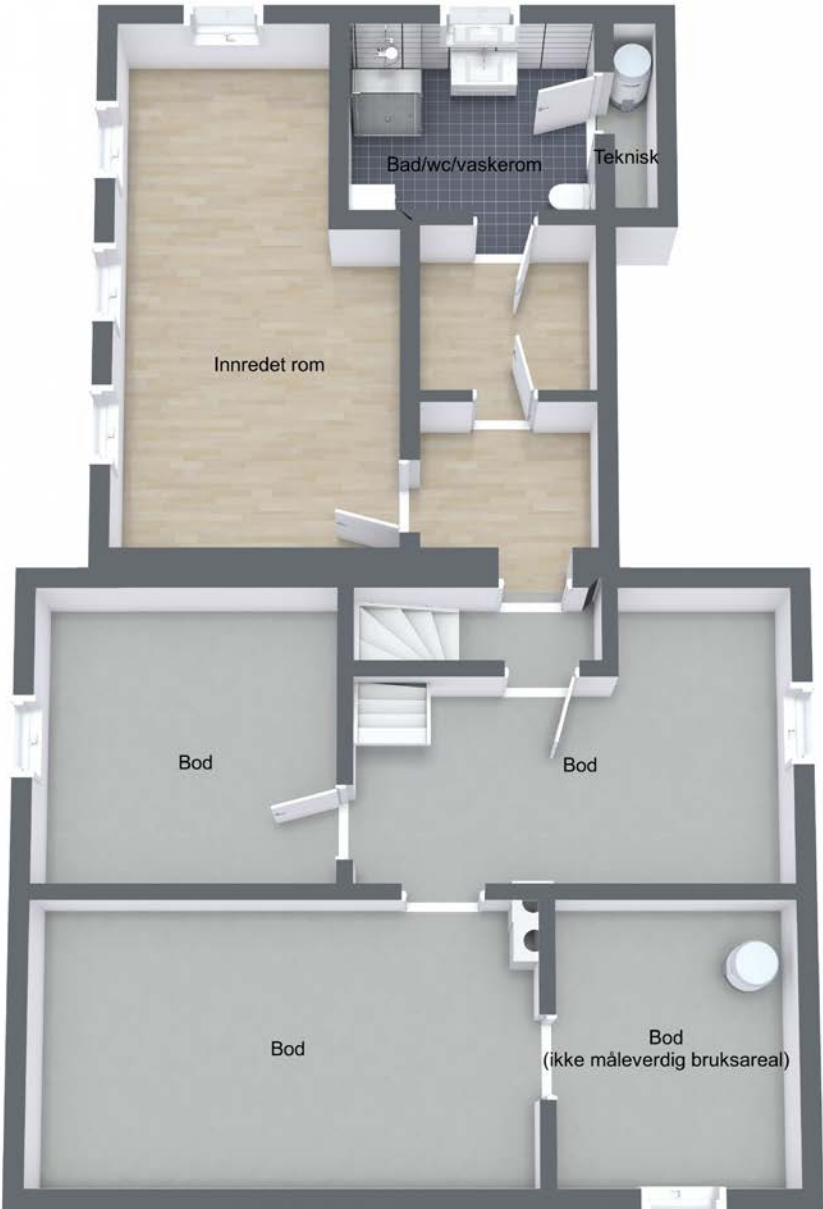
Linåkerveien 32  
Kjelleretasje

Planskissen er en illustrasjon av boligens planløsning og kan avvike fra boligen.  
Takstingeniør MNT Petter Larsen. larsen@takstpartner.no

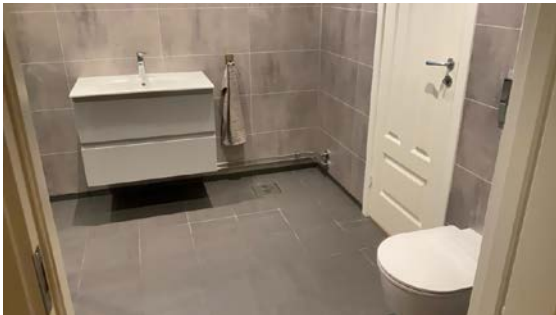
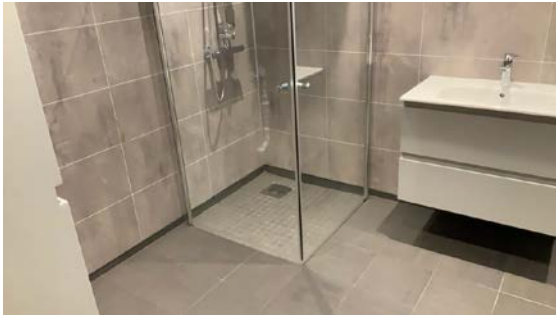
### KJELLERETASJE > BAD/WC/VASKEROM

Baderommet har standard fra 2019 iht. eier. Det er ikke fremlagt noe dokumentasjon på våtrommet.

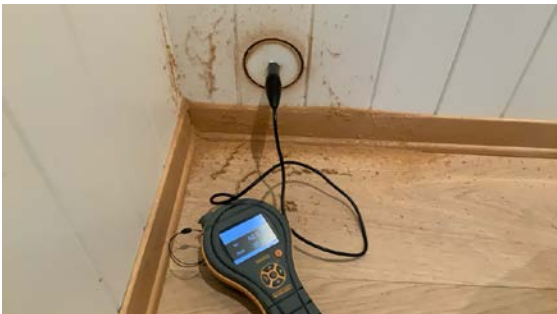
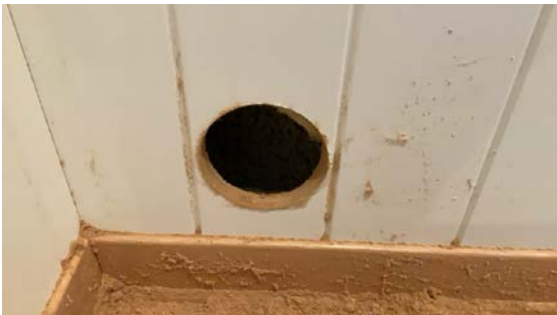
Hulltaking er foretatt uten å påvise unormale forhold.  
Hulltaking ble foretatt i vegg fra kjellerstue mot dusjnisse bad.  
Det ble målt relativ luftfuktighet i veggen, det ble målt med stikkelektroder i treverk og det ble gjort visuell inspeksjon.  
Det ble ved målinger og visuell inspeksjon ikke påvist tegn på fuktskader.

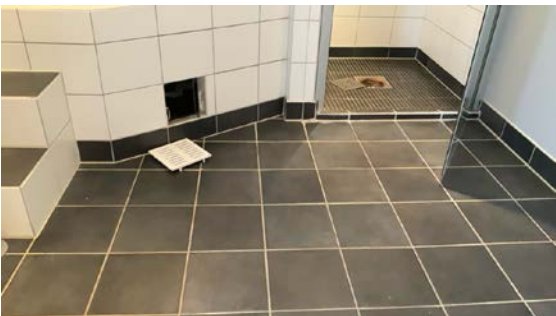
### 1. ETASJE > BAD/WC 1

#### TG 1 Sluk, membran og tettesjikt

Det er plastsluk og banemembran med ukjent utførelse. Fra 2006. Det er synlig banemembran under dørterskelen.

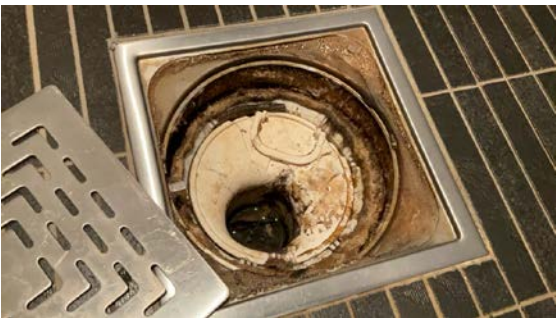
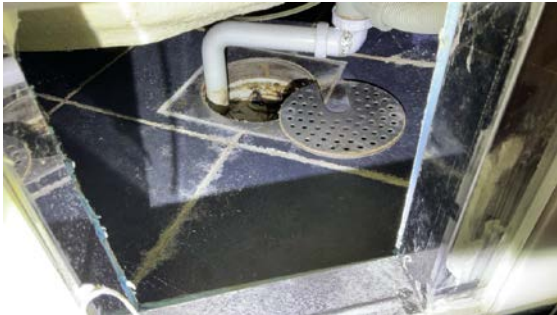
### 1. ETASJE > BAD/WC 1

#### TG 3 Sanitærutstyr og innredning

- Det er ikke påvist tilfredsstillende løsning for å synliggjøre lekkasje fra innebygget sistene.
- Det er påvist skader på innredning.
- Deler av utstyr på våtrommet er ødelagt.

Baderomsinnredningen har slitasje og svelleskader pga. fuktpåkjenning. Boblekaret er defekt iht. eier.

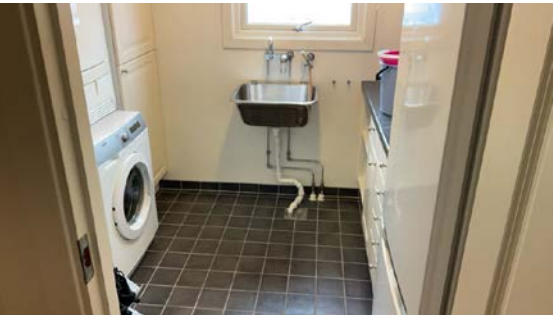
## 1. ETASJE > VASKEROM

### TG 2 Overflater vegger og himling

- Det er vindu/dør med ikke fuktbestandige materialer i våtsonen (ved vask, dusj, badekar, osv.), løsningen eller byggematerialet er uegnet.

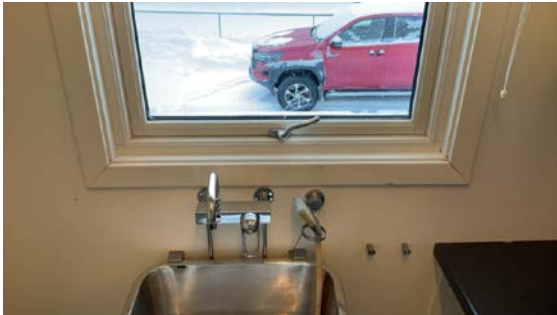
## 1. ETASJE > VASKEROM

### TG 3 Overflater Gulv

- Det er mulighet for at det kan forekomme vannlekkasje på våtrommet hvor vann ikke vil gå til sluk.
- Det er påvist at høydeforskjell fra topp slukrist til gulv/synlig topp membran ved dørterskel er mindre enn 25 mm.
- Det er påvist avvik i fallforhold til sluk i forhold til krav i forskrift på byggetidspunktet.
- Målinger viser at det ikke er fall til sluk (motfall).

- Påviste avvik må utbedres, gulvet må bygges med riktig fall.
- Eventuelt lekkasjevann fra utstyr utenfor dusjsone vil ikke ha en naturlig vei til sluket. Dette kan føre til at vann samler seg på gulvet og potensielt renner ut av rommet eller trenger inn i konstruksjonen.
- Det må foretas utbedring av fallforhold.

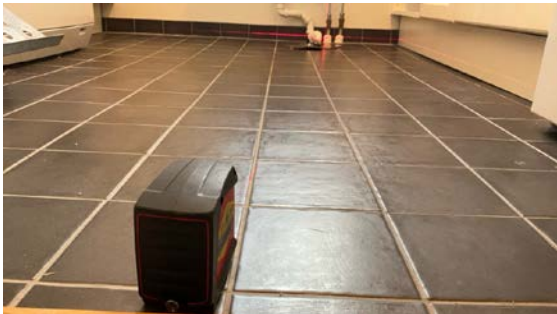
## 1. ETASJE > VASKEROM

### TG 2 Sluk, membran og tettesjikt

Det ser ut til at membranen kun er smurt over sluket og ikke klemmt tett under klemringen. Dette er ufagmessig og utett løsning som kan føre til fuktskader.

Det må foretas lokal utbedring av membranen i sluket for å lukke avviket.

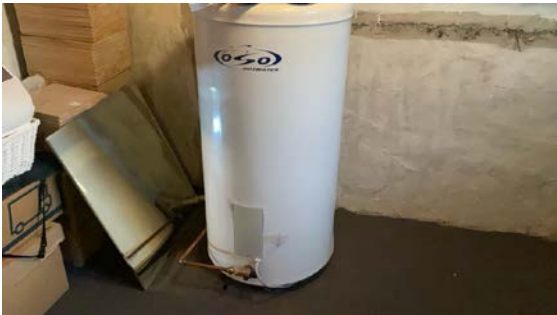
#### TG 2 Varmtvannstank - 2

Varmtvannstank 2 er på ca. 134 liter, har produksjonsår 2019 og er plassert i teknisk rom med lekkasjevarsler og automatisk vannstoppesystem.

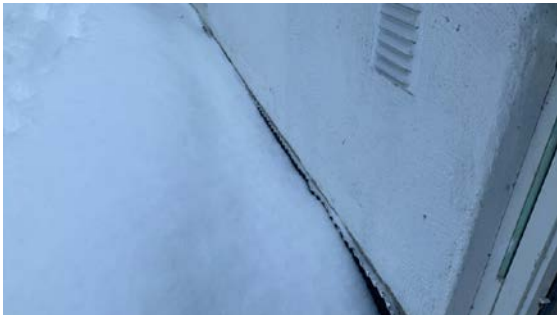
### Grunnmur og fundamenter

Bygningen har grunnmur av betong i opprinnelig del og grunnmur av murte lettklinkerblokker i tilbygd del.

- Grunnmuren har sprekkdannelser.

Det er enkelte riss/sprekker i grunnmur på opprinnelig del - årsak er ukjent.
