# Tilstandsrapport

Boligbygg med flere boenheter

Skolegata 31 B, 7713 STEINKJER

Autorisert foretak: Norconsult Norge AS

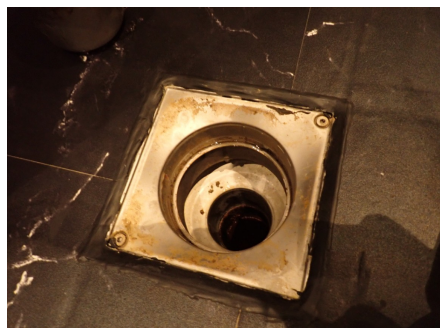
- Overvåk tilstanden jevnlig. For å få tilstandsgrad 0 eller 1 må tettesjiktet skiftes ut, men tidspunktet for når dette er nødvendig er vanskelig å si noe om.
- Det er viktig å merke seg at levetiden til en membran varierer basert på kvalitet, installasjon og bruk. Eldre membraner kan bli sprø og sprekke opp, noe som fører til at de mister sin vanntettende funksjon. Dette kan resultere i vannlekkasjer gjennom vegger og gulv og fuktskader.
