# Tilstandsrapport

Tomannsbolig

Ole Buues vei 4 A, 2020 SKEDSMOKORSET

gnr. 37, bnr. 363

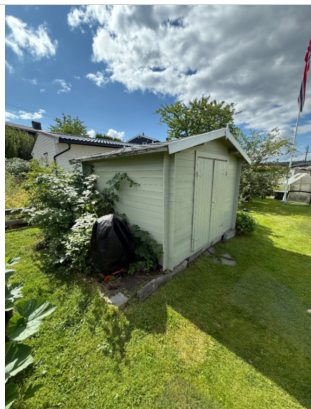
## Utvendig bod

Uthus utført med tredekke, hvor er satt på påler av leca, trekonstruksjon, saltak konstruksjon i treverk tekket med takpapp.
