Åttringen 53, 8070 BODØ

**Bodøsjøen - Lekker og etterspurt  
3-roms selveierleilighet | Kun TG1

# Tilstandsrapport

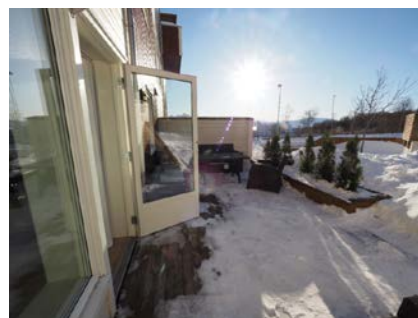
### ! TG 1 Vinduer

Vinduer fremstår med naturlig slitasje og ut fra alder, det må påregnes jevnlig vedlikehold slik som smøring/ justering av hengsler, samt maling av karm etc.

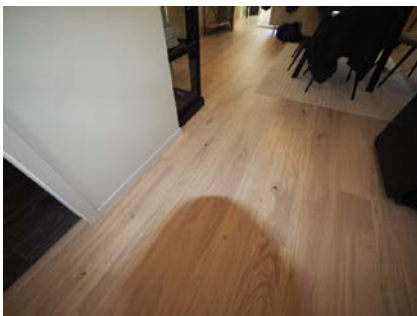
### ! TG 1 Etasjeskille/gulv mot grunn

Støpt plate på mark. Betongplater vil alltid være omfattet av noen mindre skjevheter over tid uten at dette nødvendigvis er en skade / skadesymptom.

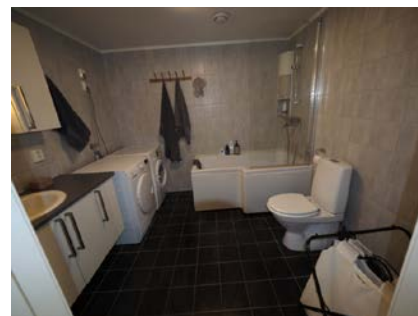
### ! TG 1 Overflater vegger og himling

Fliser på vegger

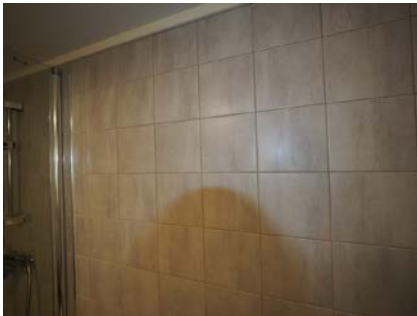
## ! TG 1 Overflater Gulv

Det er målt ca 20 mm høydeforskjell fra terskel til topp sluk Det er målt ca mm høydeforskjell på gulv fra dørterskel til topp slukrist.

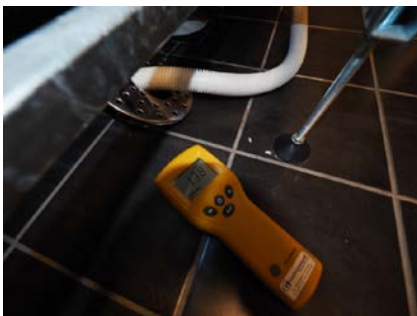
## ! TG 1 Sluk, membran og tettesjikt

Membranen ligger skjult i konstruksjon og kan ikke kontrolleres uten å gjøre destruktive inngrep ved å demontere fliser. Noe som ikke ble gjort på befaringen, membran vurderes dermed utifra alder. Membranen ligger skjult i konstruksjon og kan ikke kontrolleres uten å gjøre destruktive inngrep ved å demontere fliser. Noe som ikke ble gjort på befaringen, membran vurderes dermed utifra alder.

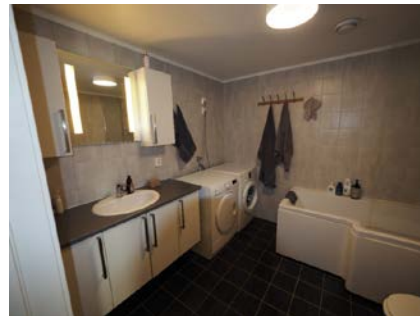
## ! TG 1 Ventilasjon

Våtrommet er koblet til balansert ventilasjonsanlegg.

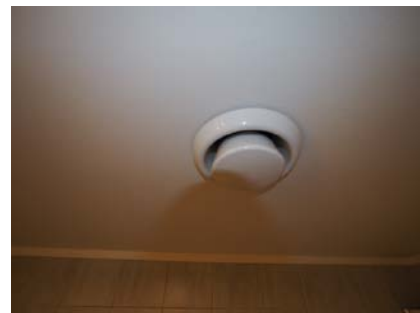
## ! TG 1 Tilliggende konstruksjoner våtrom

Overflate søk ga ingen forhøyde verdier. Det er foretatt hulltaking og det er utført fuktmåling med egnet instrument i tilstøtende rom til våtsone. Målingen gir kun et øyeblikksbilde av forholdene og kan for eksempel endre seg med årstider, fukt- og temperaturforhold. Det ble ikke registrert forhøyede verdier eller andre avvik.

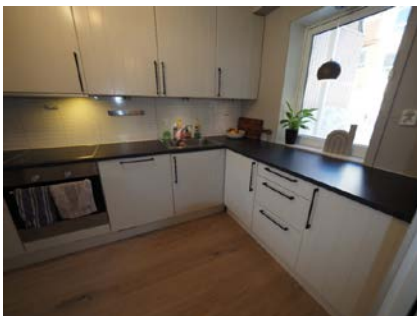
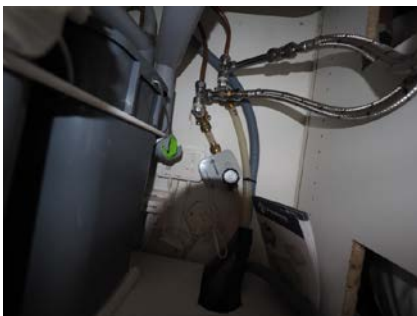
### TO 1 Overflater og innredning

Normalt godt utbygget med skap og benkeplass.  
Hvite glatte kjøkkenfronter.  
Laminat benkeplate med nedfelt vask.  
Integrert platetopp, stekeovn, oppvaskmaskin 60 cm  
Det er etablert komfyrvakt og vannsensor. Parkettgulv nytt. 110 L Vvb i benk.

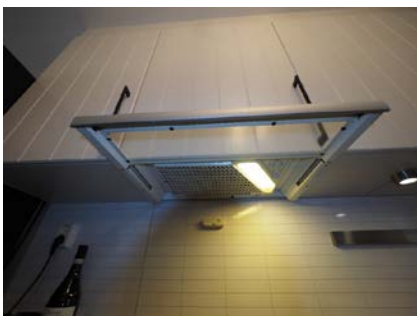
### TO 1 Avtrekk

Viktig å skifte filter og rengjøre aggregat etter anbefalinger fra produsent for å vedlikeholde funksjonen til anlegget

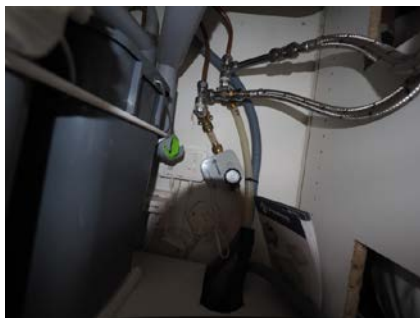
110 Liters Vvb i benk i kjøkkenhjørne. Vvb er byttet i 2025

Årstall: 2025 Kilde: Eier
