Attraktiv fritidsleilighet i rekketun E med fin sjøutsikt, båt plass, golfbil og gode leieinntekter.

Kragerø Resort
627-628

Tilstandsrapport

Befaringsdato: 06.02.2024

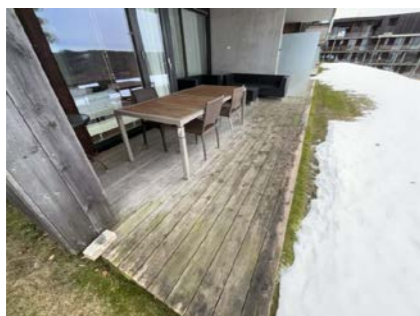
- Det er påvist fukt/råteskader i konstruksjonen.

Utsnitt terrasse mot nord.

- Råteskadet trekledning må skiftes ut.

Kostnadsestimat: 10 000 - 50 000

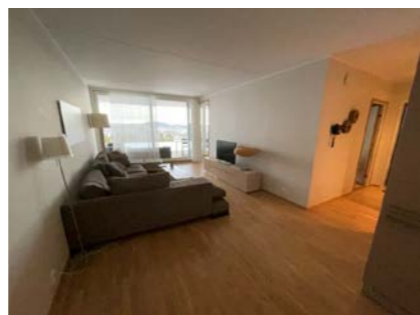
Det er registrert noe fuktskader på parkett rundt gulvradiatorer.

Utsnitt overflater.

Det er registrert en drypplekkasje fra en gulvradiator, denne må utbedres før gulv utbedres.

Kostnadsestimat: Under 10 000

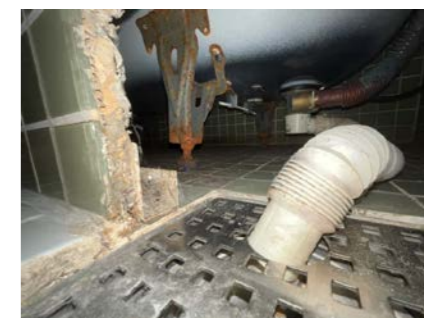
- Det er ikke påvist tilfredsstillende løsning for å synliggjøre lekkasje fra innebygget systerne.

Det er registrert lite lufting til innebygd badekar, det er også registrert rust og misfarge fra avtagbar kloss ved sluket. Det er dette som fører til rust i sluket.

Utsnitt innebygd badekar.

- Det må gjøres tiltak for å lukke avviket.

Innhent dokumentasjon på vegghengt toalett, om det er sealingbag eller krav til åpning for eventuelt lekkasjevann.

Overvåk vegghengt toalett, da en lekkasje her kan være vanskelig å oppdage uten sealingbag eller åpning for eventuelt lekkasjevann.

Kostnadsestimat: Under 10 000

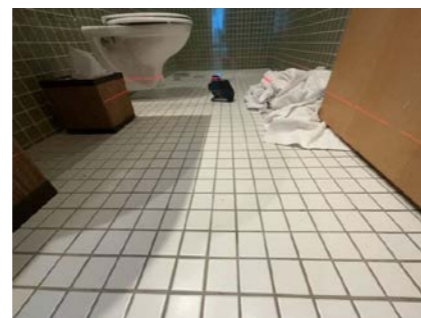
Gulv har overflate av flis.

Fall mot sluk registrert.

Utsnitt baderomsgulv.

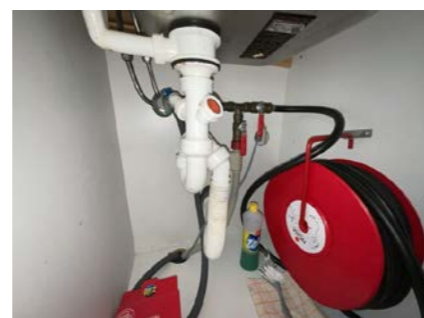
Det er avløpsrør av plast.

Utsnitt avløpsrør.

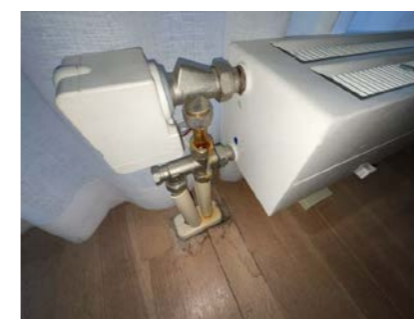
Det er registrert en drypplekkasje fra gulvradiator i spisestue mot sør.

Drypplekkasje gulvradiator.

Gulvradiator og lekkasje må utbedres.

Kostnadsestimat: 10 000 - 50 000
