Klosterheimveien 6, 0666 OSLO

**Lys 3-roms m/ Innglasset,  
vestvendt balkong | Peis | God  
intern beliggenhet | Populært  
område**

# Tilstandsrapport

# Andelsnummer 189

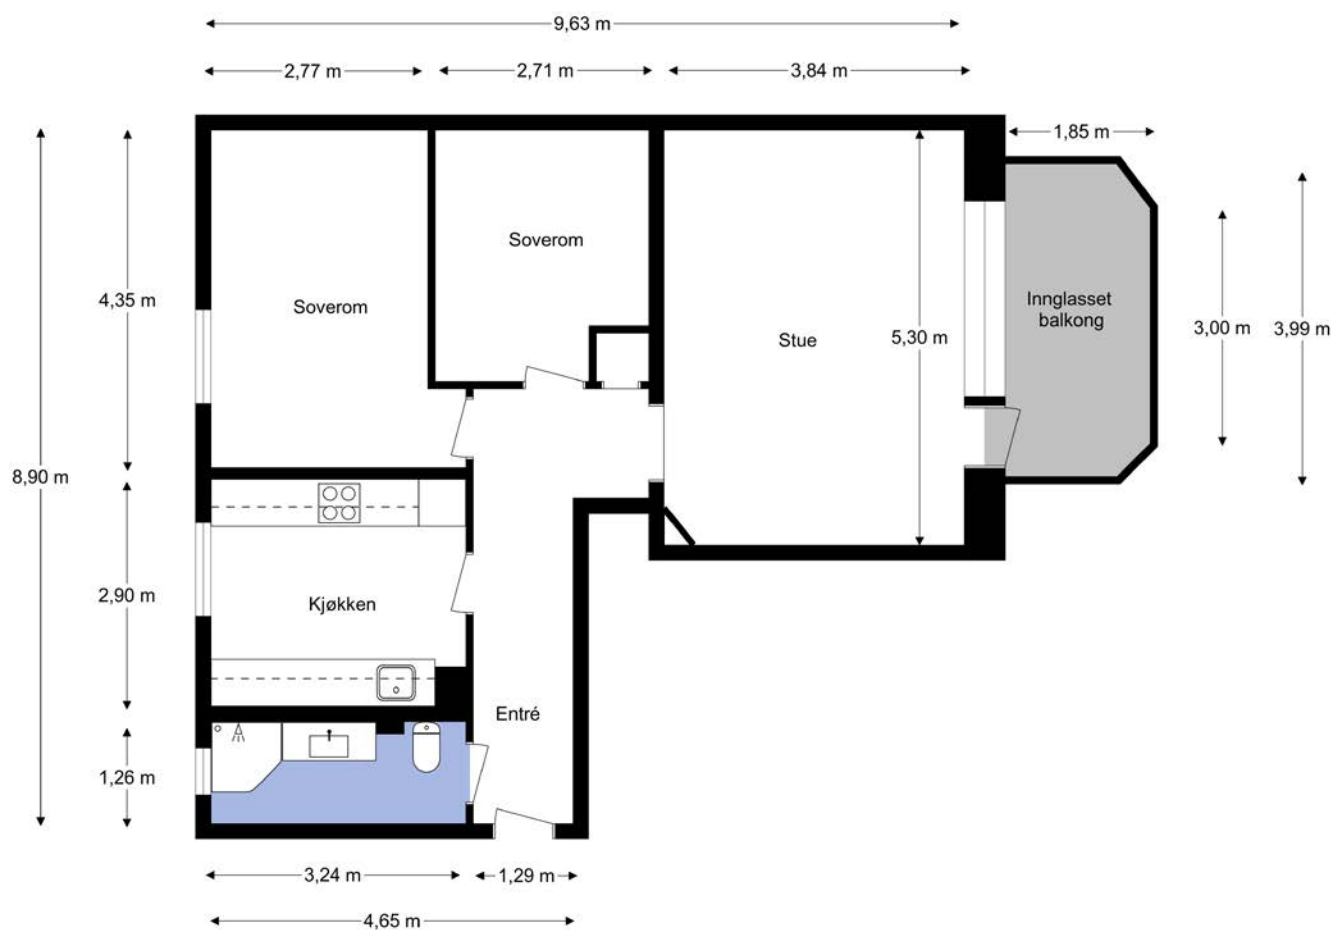
Plantegningen er ikke i målestokk og noe avvik kan forekomme.

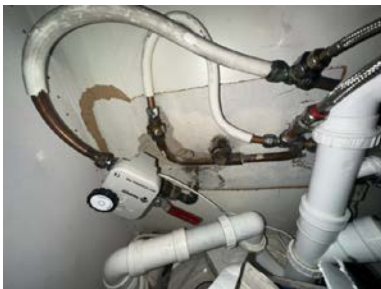
Rørøpplagg i kjøkkenbenk med Waterguard

Det er opplegg for vaskemaskin på kjøkken, med tilhørende Waterguard/ lekkasjestopper installert.

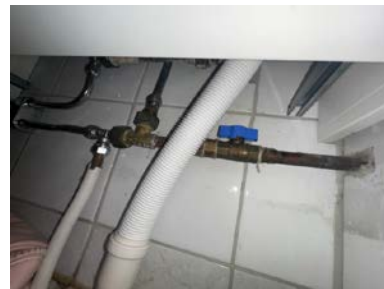
Tilførselsrør av kobber er vurdert til å ha en alder, som tilsier at anbefalt brukstid er passert. På bakgrunn av alderen er det grunn til å varsle om risiko for skjulte avvik, svekket funksjon, usikker restlevetid eller lignende forhold som utvikles over tid.

Stoppekraner plassert på bad

Eldre vanntilførsel bør vurderes av en fagmann, da sjansen for at lekkasje kan oppstå er større med eldre rør. Vannrør fungerer tilfredsstillende med dagens løsning.
