Sigrud Undsets vei 1, 0669 OSLO

**Lys og gjennomgående 3-roms
hjørneleilighet. Oppussingsobjekt.
Sydvestvendt innglasset balkong
på 8 m².**

Tilstandsrapport

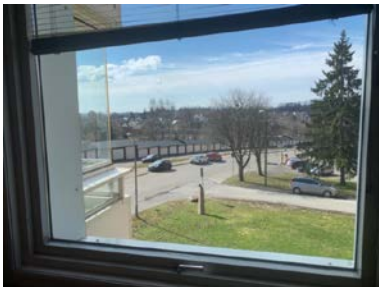
Det ble ikke registrert punkterte vinduer eller kondensering på befaringstidspunktet. Takstmannen anmerker at det kan det være vanskelig å registrere slike forhold, da dette er avhengig av temperatur og luftfuktighet, og kan være synlig kun sporadisk.

Vinduer med malt treramme

Tid for utskifting nærmer seg. Det anbefales justering av enkelte vinduer.

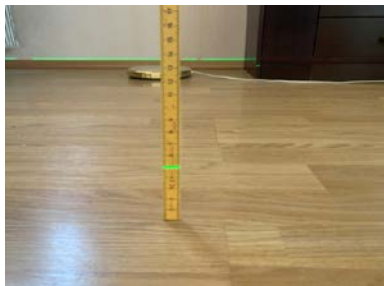
- Målt høydeforskjell på mellom 10 - 20 mm innenfor en lengde på 2 meter. Tilstandsgrad 2 gis med bakgrunn i standardens krav til godkjente måleavvik. Ingen større skjevheter, men det er målt 10mm på 2 meters lengde på enkelt plasser.

- For å få tilstandsgrad 0 eller 1 må høydeforskjeller rettes opp. Det vil imidlertid sjelden være økonomisk rasjonelt som et enkeltstående tiltak i en bolig som dette. Dersom boligen en gang skal renoveres, kan man vurdere slike tiltak.

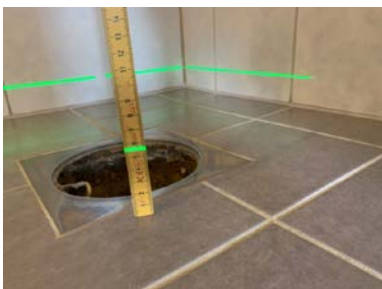
2. ETASJE > BAD

TG 2 Sluk, membran og tettesjikt

Det er utført enkle fuktsøk i dusjsonen og på tilgjengelige områder fra tilstøtende rom og i dusjsonen uten å påvise unormale fuktsøkutslag eller synlig skade på befaringstidspunktet.

Gulvet er flislagt. Fall mot sluk er målt til 15. Høydeforskjell fra toppen av sluket til toppen av membranen ved dørterskelen er 15mm

- Til tross for avviket i fall/høydeforskjell til sluk, vil gulvet fortsatt kunne lede vann mot sluket, men med redusert effektivitet. Dette kan potensielt øke risikoen for vannansamling i enkelte områder av badet.

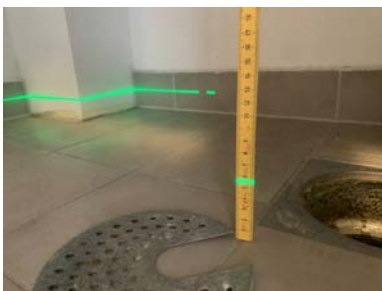
2. ETASJE > VASKEROM

TG 2 Sluk, membran og tettesjikt

Innhent dokumentasjon om mulig

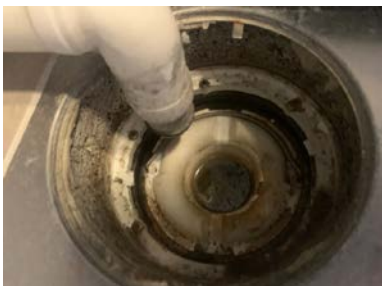
2. ETASJE > VASKEROM

1 TG 1 Sanitærutstyr og innredning

Det er utført enkle fuktsøk på tilgjengelig områder fra tilstøtende rom uten å påvise unormale fuktsøkutslag eller synlig skade på befaringsstidspunktet. Vaskerommets alder kombinert med alder og uten symptomer på skade er årsak til at det ikke er bordet i dette tilfelle.
