Måkekollen 162, 1679 KRÅKERØY

**Moderne 4-roms selveier leilighet  
fra 2020| Unik beliggenhet nær  
sjøen| Solrik terrasse|  
Garasjeplass med el-lader**

# Tilstandsrapport

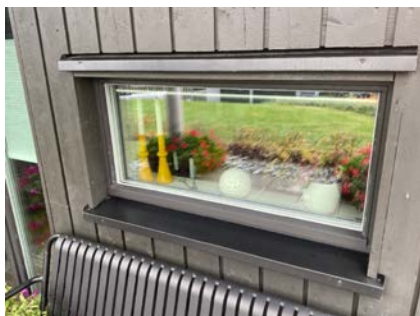
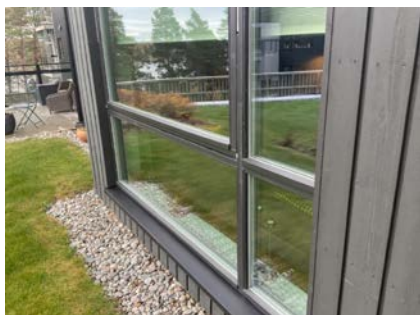
### TG 1 Vinduer

Vinduer med rammer og karmen i tre med isolerglass fra byggeår.

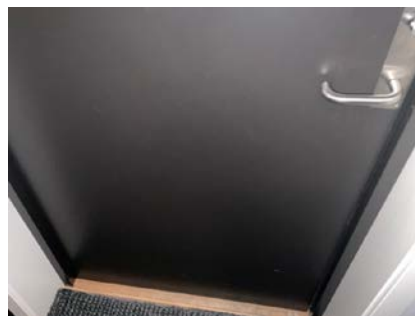
### TG 1 Dører

Ytterdør i tre fra byggeår.  
Terrassedør i tre med stort glassfelt med isolerglass fra byggeår.

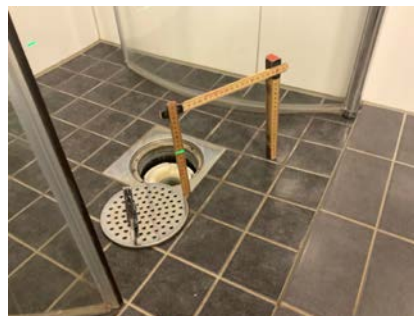
## ! TG 1 Overflater Gulv

Flislagt gulv med elektriske varmekabler. Fallforhold til sluk er målt til ca. 30 mm fra topp membran til topp av slukrist.

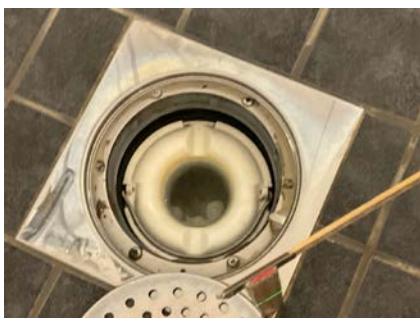
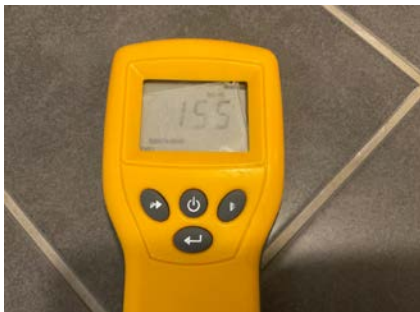
Plastsluk.

Fuktmåler viser normale verdier.

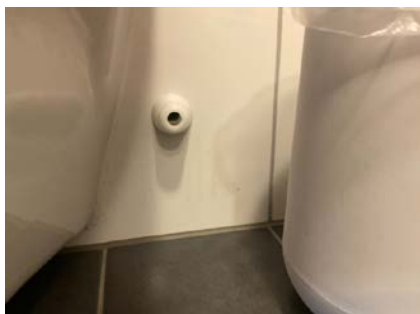
Rommet har innredning med nedfelt servant, veggfestet toalett, dusjhjørne og opplegg for vaskemaskin.

Drensåpning er korrekt etablert i sistene iht. forskrifter.

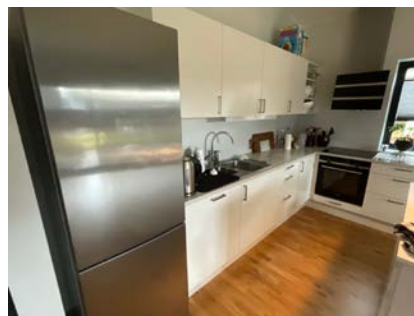
### 1. TG 1 Overflater og innredning

Kjøkkeninnredning fra byggeår.  
Kjøkkenet har slette fronter og laminat benkeplate. Integrert komfyr, platetopp og oppvaskmaskin, frittstående kjøl/frysenskap. Waterguard er montert.

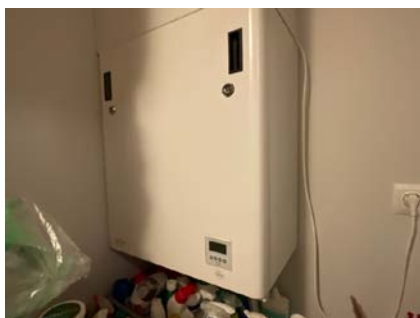
### ! TO 1 Ventilasjon

Balansert ventilasjonsanlegg som kontrollerer både mengden tilluft og avtrekksluft. Ventilasjonsaggregatet består av en vifte som trekker ut brukt luft fra våtrom, kjøkken og tekniske rom. Det består også av en vifte som trekker luft utenfra og tilfører frisk, temperert luft til oppholdsrom som soverom, stue osv.

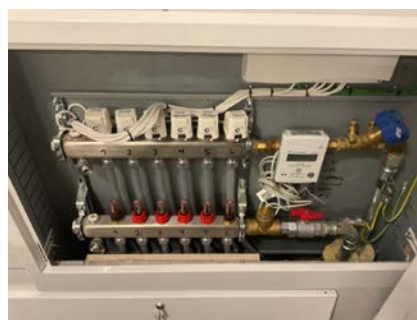
### ! TO 1 Vannbåren varme

Vannbåren gulvvarme tilknyttet bergvarmesystem.

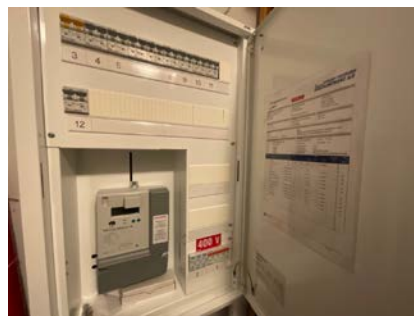
Takstmannen er ikke utdannet elektriker og ser kun etter synlige avvik. Videre vurderes anlegget samt elektriske komponenter ut i fra alder. Eiers erfaringer og eventuelle problemer hensyntas.

Det understrekes at det kan forekomme feil og mangler som ikke er synlig. Det benyttes ingen måleutstyr eller lignende når det gjelder vurdering av det elektriske anlegget da dette kun kan utføres av fagfolk.

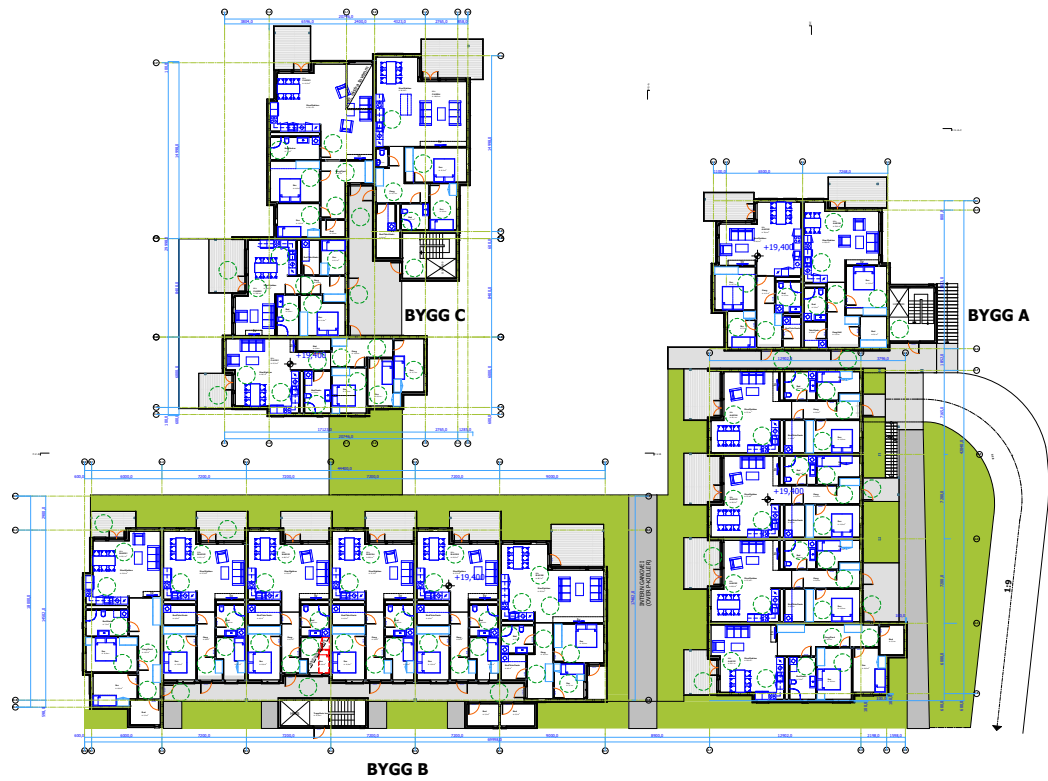
| Planer 1:100 | 22-101 |

| 1. etasje | |
