Ospedalen 95, 5308 KLEPPESTØ

**Flott og romslig 2-roms leilighet med solrik balkong! Fast parkering. Gangavstand til buss og butikk. Attraktivt område.**

| Tilstandsrapport ..... | 19 |

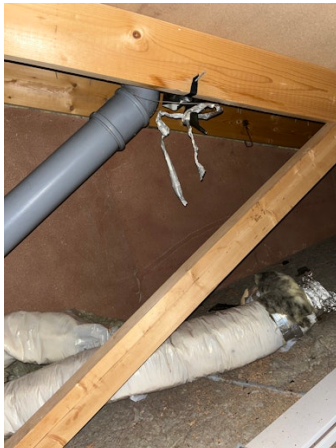
**Bilde**

Taket er oppført med w-takstoler med taktro. Lufting vurderes å være ivaretatt med luftespalter i raftekaske og ventiler i vegg. Ikke observert noe tegn til lekkasje eller kondens på befaringsdagen.

Bemerkelse: ventilasjonsrør fra baderomsvifte er løsnet fra takhatt og bør utbedres. (Lav kostnad) Se bilde.

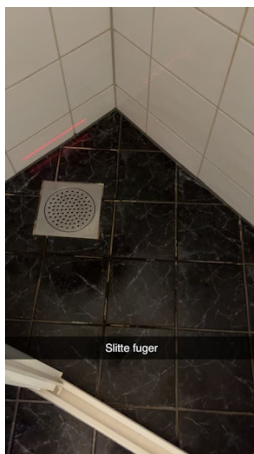
**Bilde**

Slitte fuger - spesielt i dusjsone.

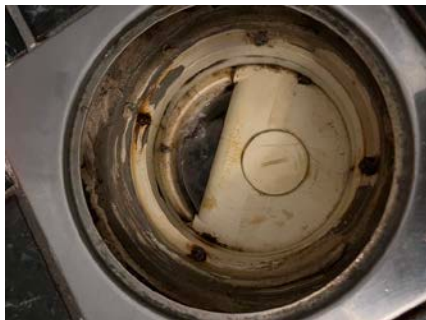
**Bilde**

**Totalvurdering av membran, tettesjikt og sluk****Kommentar:**

Plastsluk, ikke synlig slukmansjett pga flislim. Etableringsåret og kort gjenstående levetid på membran ligger til grunn for tilstandsgraden.

TG 2 er gitt med bakgrunn i alder på fuktsikringen. Smøremembran har en naturlig aldringsprosess i form av kjemisk uttørring. Normal forventet levetid på smøremembran er 10-20 år. Ved å etablere dusjkabinett vil badet kunne vare i flere år enn den antatte gjenstående levetiden.

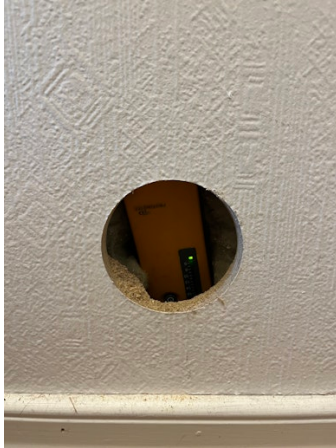
#### Bilde

Det er utført søk etter fukt fra tilstøtende rom der dette var mulig. Ingen tegn til forhøyede fuktverdier på baksiden av membran på tilfeldige valgte plasser.
