# TILSTANDSRAPPORT

Slettebakksveien 80 A

4601/160/8/159/0/0

06.07.2025

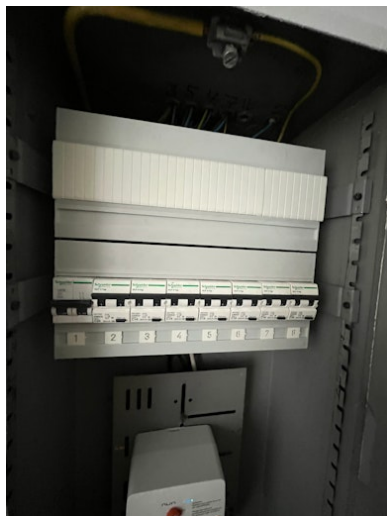
Det elektriske anlegget er ikke Tilstandsgrad-vurdert da undertegnede ikke innehar den faglige kompetansen for vurdering av dette i henhold FEK §9 (Forskrift om elektroforetak og kvalifikasjonskrav for arbeid knyttet til elektriske anlegg og elektrisk utstyr).

Det er likevel foretatt en enkel vurdering av anlegget basert på selgers informasjon og besiktelse av synlige deler i boligen. Undersøkelsen er basert på spørsmål og punkter fra forskriften Tryggere Bolighandel som ble vedtatt 01.01.2022.
