## Lys og innbydende 3-roms med balkong og god planløsning

Velkommen til Dælenenggata 40F!

# Tilstandsrapport

## BOLIGBYGG MED FLERE BOENHETER

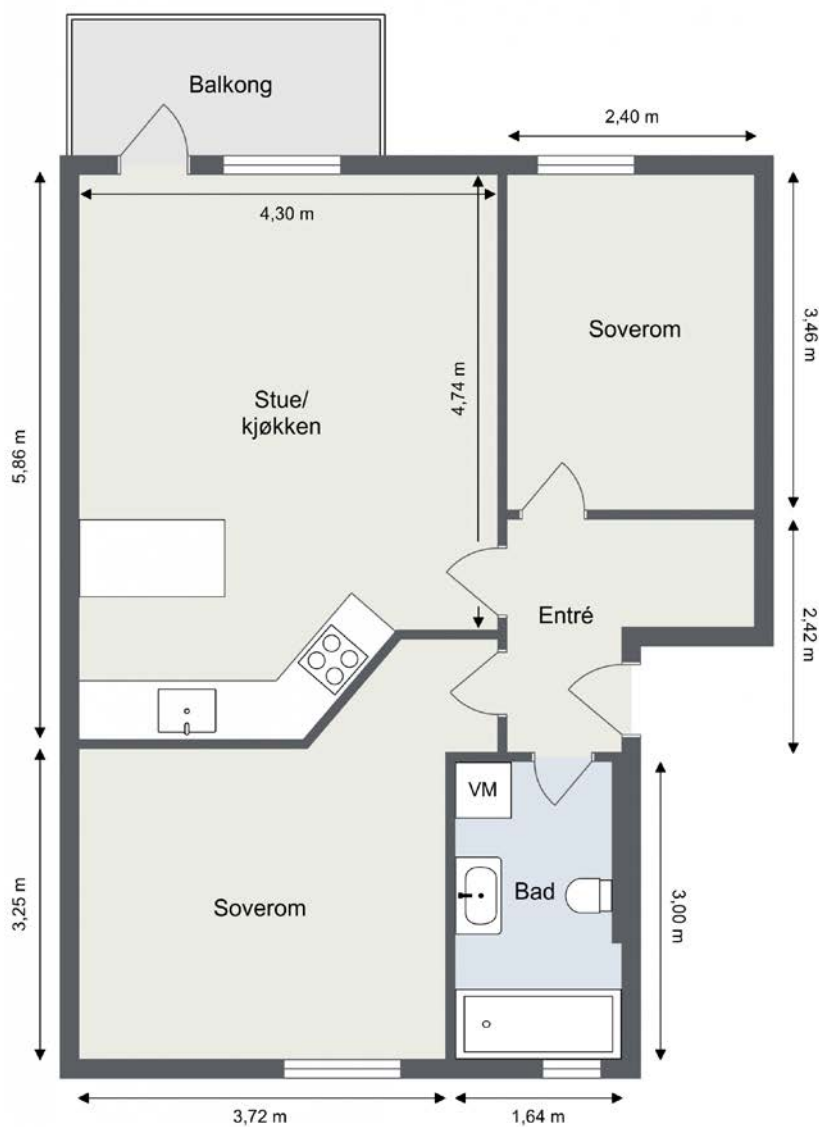
Andelsnr. 74

Vær oppmerksom på at dette er en illustrasjon av boligens planløsning med omtrentlige mål. Faktiske målinger på stedet kan avvike og målene er ikke juridisk bindende.  
Utført av Makeløs AS.

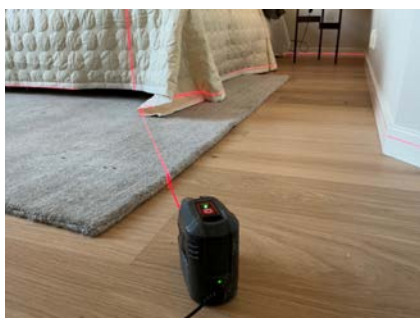
#### Vurdering av avvik:

- Det er målt høydeforskjell på mellom 15-30 mm gjennom hele rommet. Tilstandsgrad 2 gis med bakgrunn i standardens krav til godkjente måleavvik.

Nivellering soverom, avvik ca. 15-30 mm

- For å få tilstandsgrad 0 eller 1 må høydeforskjeller rettes opp. Ytterligere undersøkelser må foretas for å få kartlagt omfanget for utbedring.

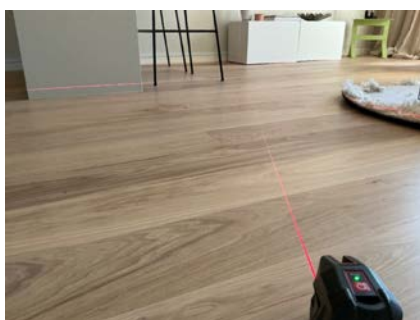
Nivellering stue/kjøkken, avvik ca. 15-30 mm

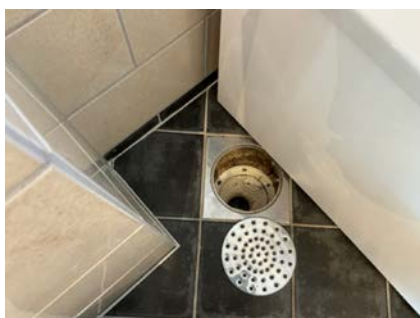
- Det er påvist at flisfuger har riss/sprekker.
- Det er påvist at noen fliser har bom (hulrom under).

- Slike riss/sprekker kan indikere bakenforliggende fuktskader, og konstruksjonen bør observeres jevnlig for å vurdere utvikling.
- Selv om bom eller hull lyd ikke alltid er et umiddelbart problem, bør det overvåkes nøye før eventuell utvikling i sprekker i flisfuger e.l. oppstår. Dette må en foreta tiltak for, for å begrense utviklingen.

- Det må innhentes dokumentasjon.
- Overvåk tilstanden jevnlig. For å få tilstandsgrad 0 eller 1 må tettesjiktet skiftes ut, men tidspunktet for når dette er nødvendig er vanskelig å si noe om.
- Det er viktig å merke seg at levetiden til en membran varierer basert på kvalitet, installasjon og bruk. Eldre membraner kan bli sprø og sprekke opp, noe som fører til at de mister sin vanntettende funksjon. Dette kan resultere i vannlekkasjer gjennom vegger og gulv og fuktskader.

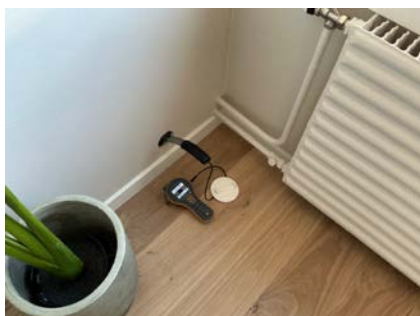
Hulltaking er foretatt uten å påvise unormale forhold. Hulltaking er foretatt i soverom.
