Kong Trygves vei 8, 3125 TØNSBERG

**Solrik hjørneleilighet i 1. Etasje
med vestvendt veranda, sentralt
beliggende.**

Befaringsdato: 28.02.2025

Rapportdato: 05.03.2025

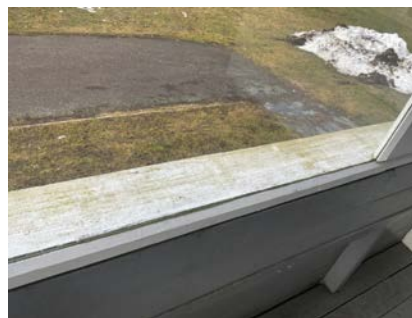
Vurdering av avvik:

- Det er påvist andre avvik:

- Andre tiltak:

Noe oppretting og vedlikehold er påregnelig.

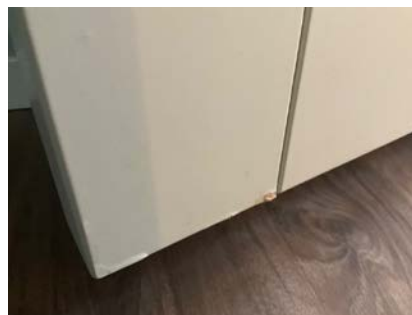
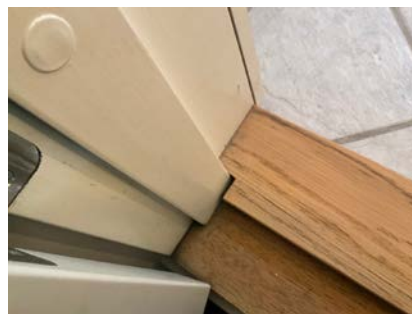
Vurdering av avvik:

- Det er påvist andre avvik:

- Andre tiltak:

Vedlikehold må påregnes.

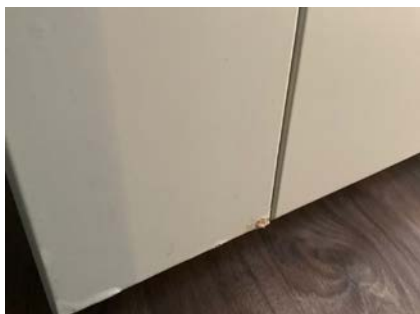
TG 2 Andre innvendige forhold

Vurdering av avvik:

- Det er påvist andre avvik:

- Andre tiltak:

Noe utbedringer og vedlikehold må påregnes

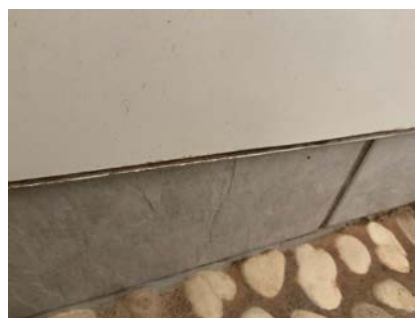
ETASJE 1 > BAD

Vurdering av avvik:

- Det er påvist tegn til fuktskader i overflater.
 - Det er påvist vindu/dør med ikke fuktbestandige materialer i våtsonen (ved vask, dusj, badekar, osv.), løsningen eller byggematerialet er uegnet
- Noe svelling enkelte steder kan indikere start på fuktskader. Platene er 11 år gamle og mye av forventet levetid er oppbrukt.

- Overflater må utbedres eller skiftes.
- Uegnede materialer må fuktbeskyttes/utskiftes.

Utskiftning er påregnelig innen noe tid. Det må sørges for at uegnede materialer skiftes eller overflatebehandles slik at fukt i konstruksjonene unngås.

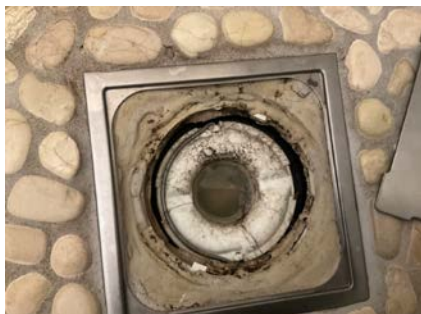
TG 2 Overflater Gulv

Vurdering av avvik:

- Det er påvist avvik i fallforhold til sluk i forhold til krav i forskrift på byggetidspunktet.

- Våtrommet fungerer med dette avviket.

- Overvåk konstruksjonen jevnlig. For å få tilstandsgrad 0 eller 1 må løsningen utbedres, men tidspunktet for når dette er nødvendig er vanskelig å si noe om.

Grunnet alder og observasjoner er det kort forventet gjenværende brukstid. Membraner og sluk på badet ligger da innenfor intervall for tiltak.

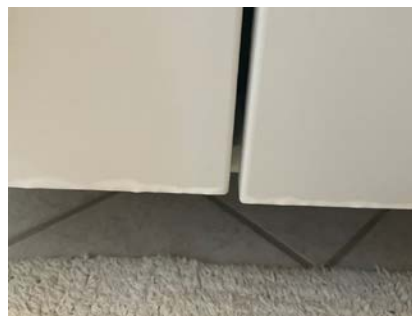
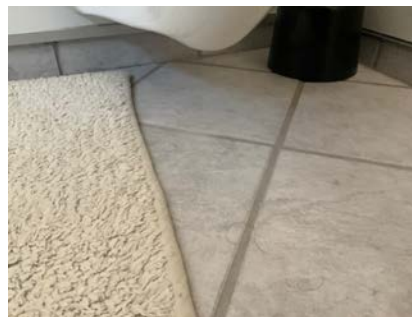
TG 2 Sanitærutstyr og innredning

Vurdering av avvik:

- Det er ikke påvist tilfredsstillende løsning for å synliggjøre lekkasje fra innebygget systerne.
- Det er påvist fuktskjolder/svelling i skapinnredning.

- Det må gjennomføres ytterligere undersøkelser.
- Andre tiltak:

Skifte av innredningen er påregnelig innen noe tid. Det er krav til avrenning fra innebygget systerne. Undersøk om det er montert sealingbag eller om det er mulig å etablere avrenning.

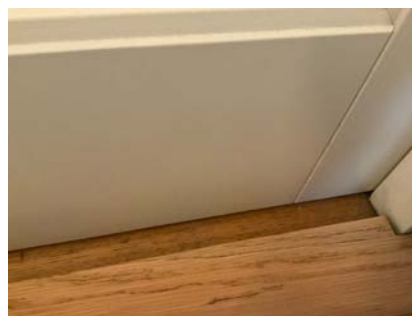
TG 2 Ventilasjon

Vurdering av avvik:

- Det er påvist andre avvik:

- Andre tiltak:

Tilluft må etableres for å sikre tilfredsstillende funksjon på ventilering. Utskifting av viften er påregnelig.

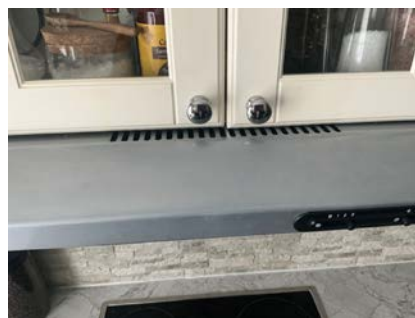
Vurdering av avvik:

- Det er kun kullfilterventilator på kjøkkenet og heller ikke andre forserte/mekaniske avtrekksløsninger fra kokesonen.
- Det er påvist andre avvik:

- Andre tiltak:

Utskiftning er påregnelig innen noe tid.

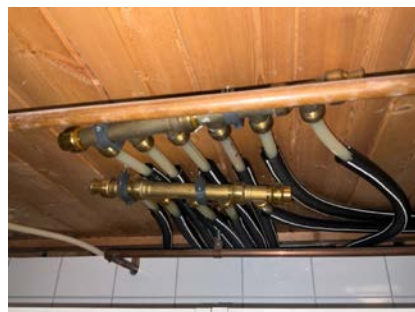
! TG 2 Vannledninger

Vurdering av avvik:

- Det er påvist at eventuelt lekkasjevann fra rør i rør system ikke ledes til sluk eller annen kompenserende løsning.

- Det bør foretas tiltak på anlegget som sikrer bedre løsning på eventuelt lekkasjevann fra rør i rør system.

Montere lekkasjestopper for å redusere skader ved lekkasjer.

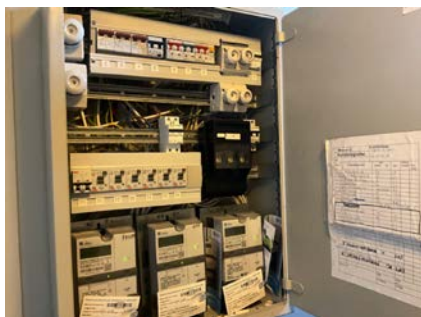
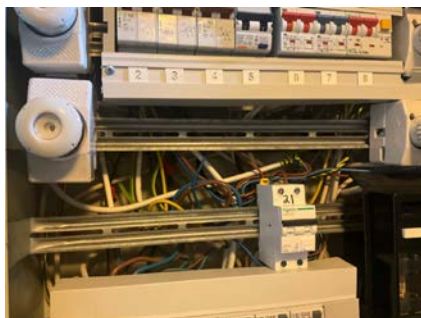
7. Foreta en helhetsvurdering av det elektriske anlegget, dets alder, allmenne tilstand og fare for liv og helse. Bør det elektriske anlegget ha en utvidet el-kontroll?
Ja Selv om det ikke er registrert noen vesentlige avvik vil det allikevel anbefales en kontroll for å få avklart anleggets tilstand. Tg 2 er satt da det ikke foreligger tilsyn siste 5 år og manglende samsvarserklæring fra tidligere eier.

Generell kommentar

Det bør bemerkes at det mangler deksler i sikringsskapet.
