# Strøken og moderne 3-roms med innglasset balkong - Attraktiv beliggenhet i Posebyen

Velkommen til en påkostet og gjennomgående 3-roms i Henrik Wergelands gate 77A!

Befaringsdato: 07.08.2025

Rapportdato: 08.08.2025

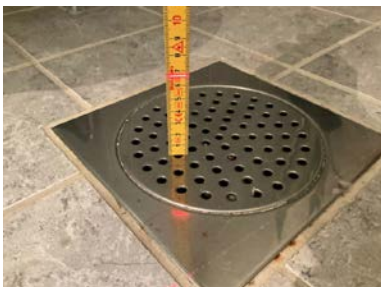
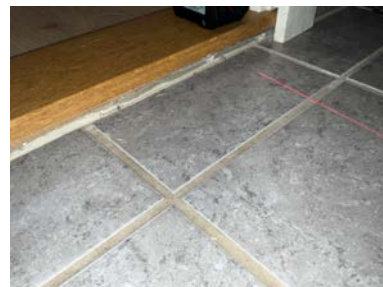
### Vurdering av avvik:

- Til tross for avviket i fall/høydeforskjell til sluk, vil gulvet fortsatt kunne lede vann mot sluket, men med redusert effektivitet. Dette kan potensielt øke risikoen for vannansamling i enkelte områder av badet.
- Dersom tiltaket ikke utføres, kan dette over tid føre til at flisene løsner eller sprekker, spesielt ved belastning eller bevegelser i konstruksjonen.

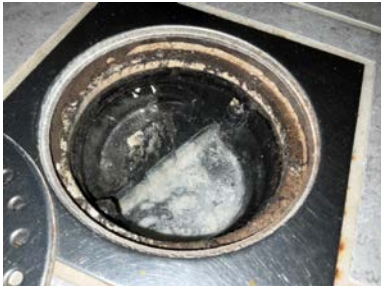
## TG 2 Sluk, membran og tettesjikt

## Vurdering av avvik:

- Det er viktig å merke seg at levetiden til en membran varierer basert på kvalitet, installasjon og bruk. Eldre membraner kan bli sprø og sprekke opp, noe som fører til at de mister sin vanntettende funksjon. Dette kan resultere i vannlekkasjer gjennom vegger og gulv og fuktskader.

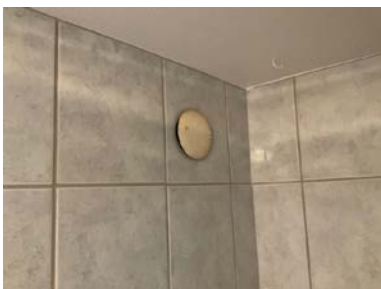
### TG 1 Sanitærutstyr og innredning

## Vurdering av avvik:

- Dårlig ventilasjon på et våtrom kan føre til alvorlige konsekvenser som fuktskader og muggvekst.

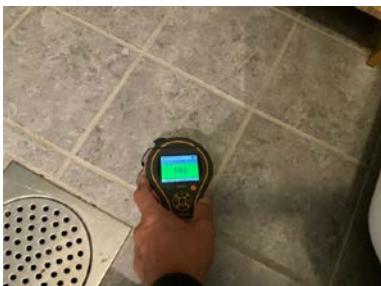
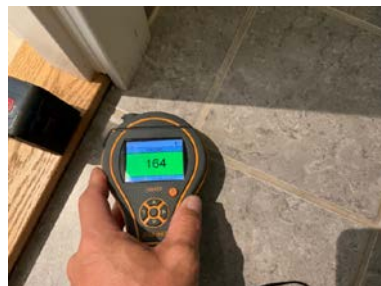
### TG 0 Tilliggende konstruksjoner våtrom

Det er i stedet utført alternative undersøkelser med egnet fuktsøker utstyr på overflater som dusjsone, ved innredning og på gulvflate.

Det ble på kontrollerte steder ikke registrert utslag på fuktsøkeren som tilsier at det er skadelig fukt i konstruksjonene på befaringstidspunktet.

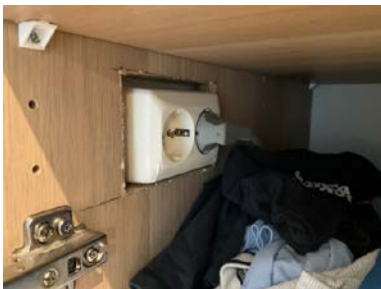
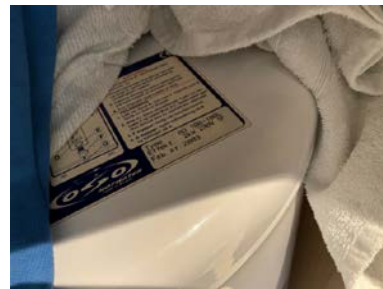
Tilstandsgraden settes i tråd med krav gitt i gjeldende standard (NS3600)

Eldre tanker med stor fare for lekkasjer, utskifting før lekkasje anbefales. Fare for skader i bygget.

- Det bør etableres tilfredsstillende avrenning eller lekkasjesikring ved varmtvannstank.
- Det bør etableres tilfredsstillende el-tilkobling etter gjeldende forskrift.
