Vettrelia 18, 1392 VETTRE

Tiltalende familiebolig med svært attraktiv beliggenhet og fantastisk fjordutsikt. Kort vei til buss, skoler og sjøen

Salgsobjekt: Tomannsbolig
Eierform: Eiet
Byggeår: 1966
BRA-i/BRA Total 164/164 kvm
Tomtstr.: 467.2 kvm
Soverom: 4
Gnr./bnr. Gnr. 58, bnr. 205
Oppdragsnr.: 1110260076

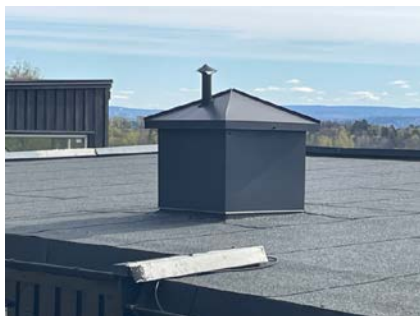
Det anbefales å gjennomføre jevnlig inspeksjoner av taket for å avdekke eventuelle skader eller tegn til slitasje, da mer enn halvparten av forventet brukstid er passert.

En grundigere undersøkelse bør utføres av fagperson under sikre forhold for å avdekke eventuelle skjulte skader.

Konsekvensen av manglende tiltak kan være økt risiko for vanninntrengning og fuktskader i takkonstruksjonen.

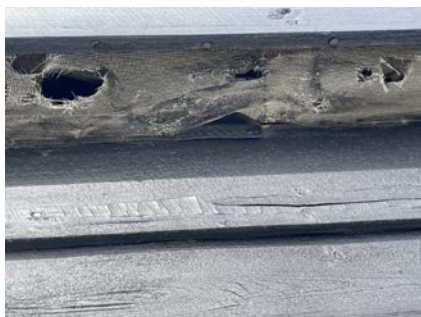
TG 2 Takkonstruksjon/Loft

Punktet må sees i sammenheng med Takteking

Man skal være klar over at eventuell dampsperre, tettesjikt og tetting rundt kanaler/el-bokser mv. kan ha avvik i henhold til dagens strenge krav til tetting av bygg.

Avvik kan forekomme ved åpning av konstruksjoner.

Dersom tiltak ikke iverksettes, er det risiko for at døren ikke kan åpnes ved stor snøbelastning, samt økt fare for konstruksjonsskader over tid.

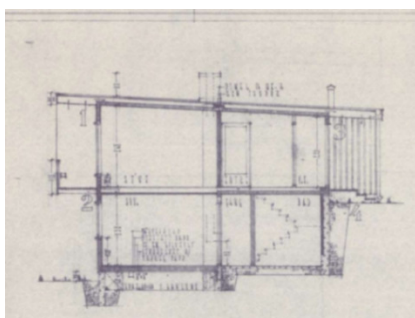
Manglende tilgang medfører usikkerhet om tilstanden i utilgjengelige områder, og det er økt risiko for skjulte fukt- og råteskader som kan utvikle seg uten å bli oppdaget.

Det anbefales også å vurdere tiltak for fuksikring mot grunn for å redusere avdamping og unødig påkjenning mot tilstøtende trekonstruksjoner.

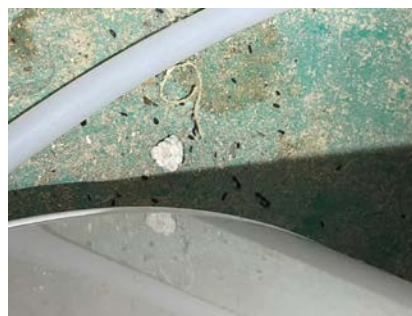
Det bør iverksettes tiltak for å hindre videre aktivitet fra mus, for eksempel ved å tette mulige inngangspunkter og fjerne matkilder.

Konsekvensen av manglende tiltak er økt risiko for lukt, skade på bygningsdeler som isolasjon og elektriske anlegg, samt potensiell helsefare. Avvik kan forekomme ved åpning av konstruksjonen.

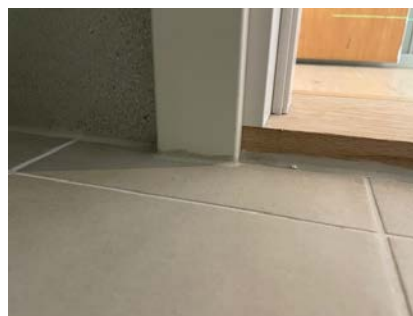
- Til tross for avviket i fall/høydeforskjell til sluk, vil gulvet fortsatt kunne lede vann mot sluket, men med redusert effektivitet. Dette kan potensielt øke risikoen for vannansamling i enkelte områder av badet.

Det bør etableres synlig membranoppkant på minimum 15 mm ved dørterskel, i henhold til gjeldende krav. Manglende oppkant medfører økt risiko for at eventuelt lekkasjevann kan trenge ut av våtrommet og forårsake fuktskader i tilstøtende konstruksjoner.

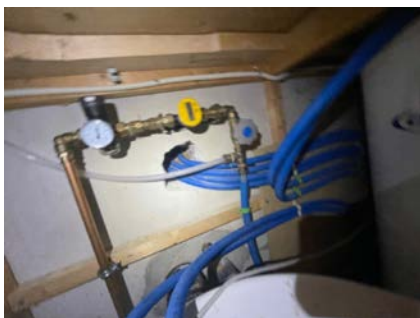
Konsekvensen av å ikke utbedre kan være økt risiko for lekkasjer og påfølgende skader på bygningens konstruksjoner.

Det bør også iverksettes tiltak for å forhindre frostskafer på vannledningene til toalettet i tilbygget, for å unngå at toalettet blir ute av bruk i perioder med streng kulde og for å redusere risikoen for rørbrudd og vannskader.

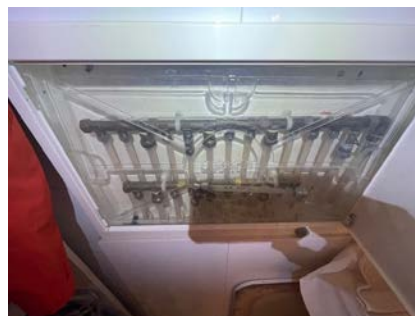
! TG 1 Vannledninger til bad/kjøkken

Innvendige vannledninger er av plast (rør-i-rør). Det er foretatt besiktigelse i rørskapet.

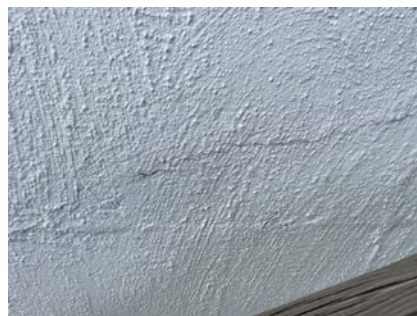
Risset bør tettes for å hindre vann- og fuktinntrengning i konstruksjonen, som kan føre til videre utvikling av skader eller nye avvik.

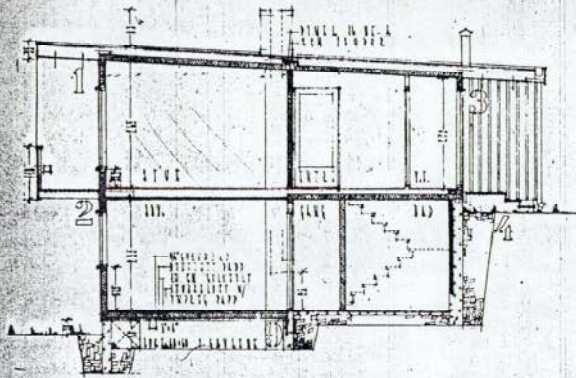
SNITT 1-2.

SNITT-TEGNING som viser situasjonen før
utbygging. NB! Tegningen er speilvendt!

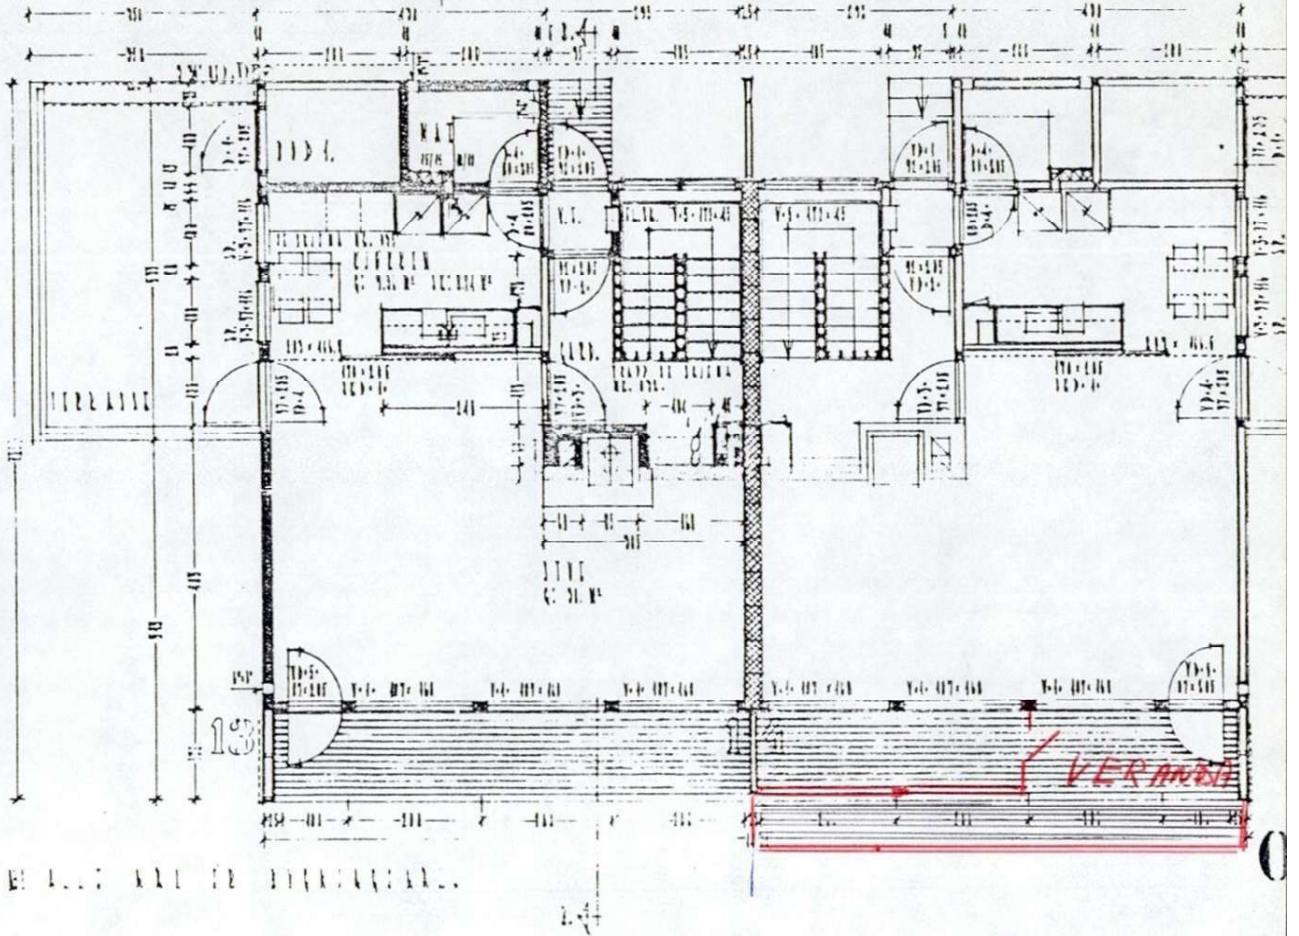
ETASJEPLAN som viser leiligheten før utbygging. På tegningen til naboens leilighet er det tegnet inn den utvidelsen av stua med en smal veranda utenfor denne som ble utført for noen år tilbake.

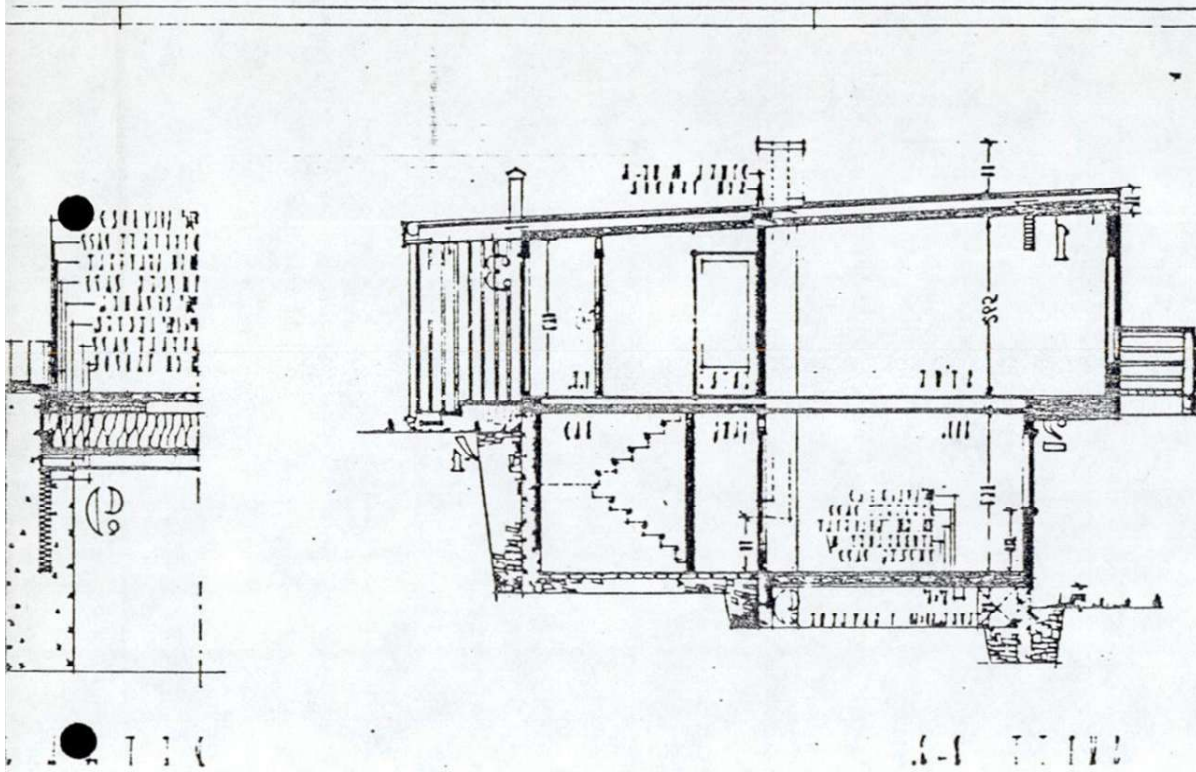
SNITT-TEGNING som viser situasjonen etter
utbygging.
