Klyvevegen 97C, 3739 SKIEN

**Nyoppført, moderne og lekker  
bolig med fine uteplasser og  
dobbel carport.**

| Tilstandsrapport ..... | 43 |

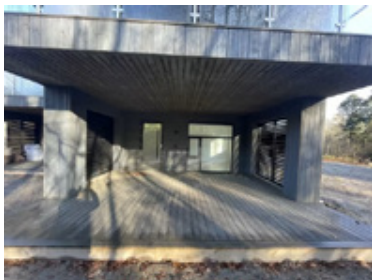
### 6.3 Balkong, terrasse, platting

| Tekket balkong og markterasse oppført på bjelkelag. Fundamenter er ikke synlige. | |
| Er det tegn på sopp/råteskader i treverk eller skader i betong? | Nei |

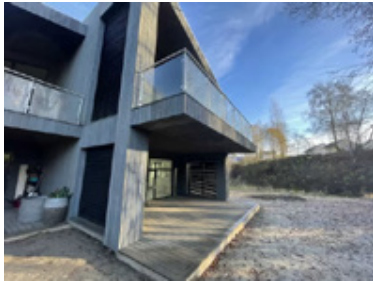
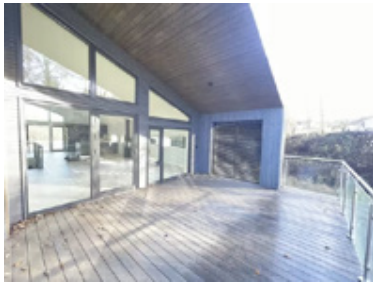
Er det avvik på rekkverkshøyde og åpninger i rekkverket i forhold til gjeldene byggt teknisk forskrift på befaringstidspunktet?

Nei

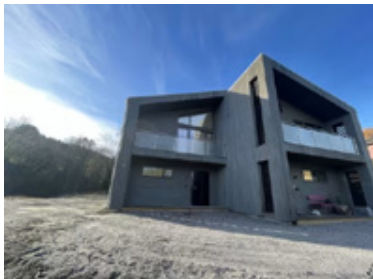
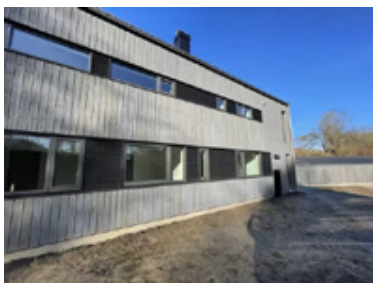
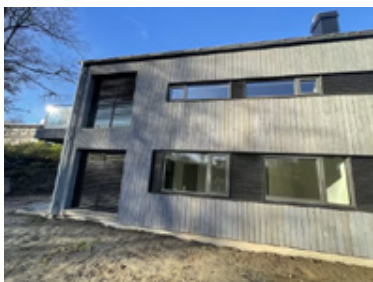
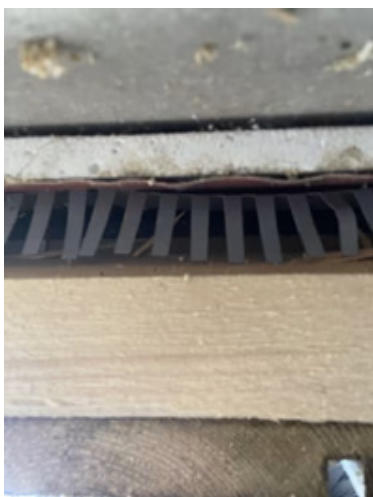
## 6.5 Yttervegger

Lufting og musetetting bak kledning.

Det er etablert luftespalte og det er tettet mot mus bak kledningen. Fasadene fremstår fagmessig utført og uten avvik.

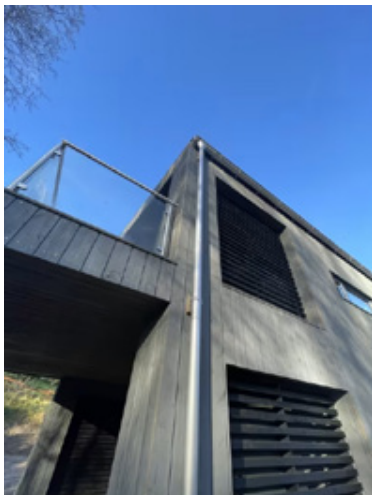
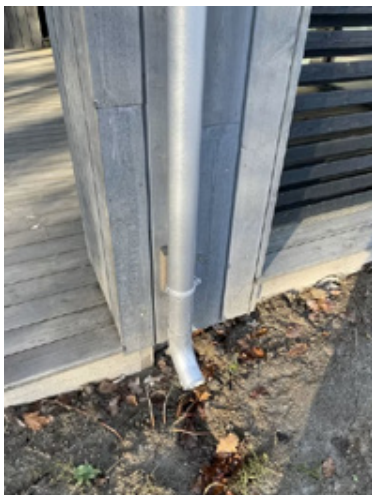
## 6.6 Renner og nedløp

Det er montert utkast på nedløpsrør.

| Er det synlige skader på renner/nedløp? | Nei |

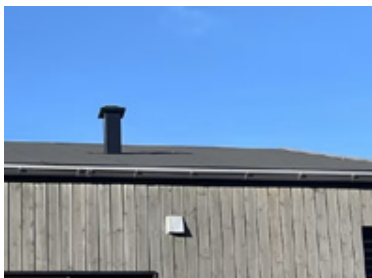
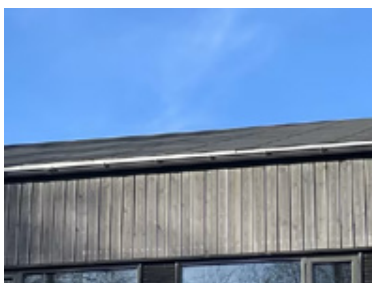
## 6.8 Taktekking

Type tkking

Papp

TG-0

Det ble ikke påvist forhold som tyder på feil ved montering eller fare for lekkasjer.

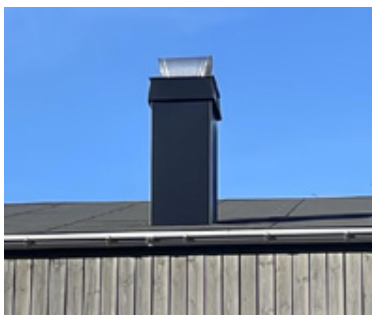
## 6.9 Utstyr på tak

Det er ikke montert takstige for feier.

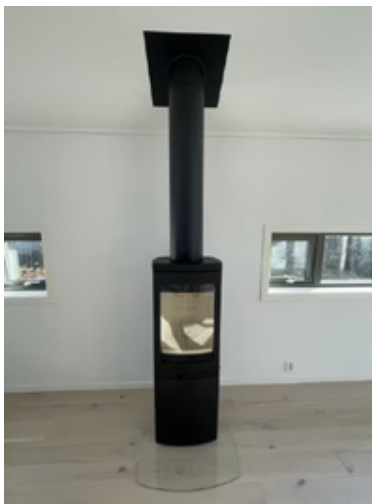
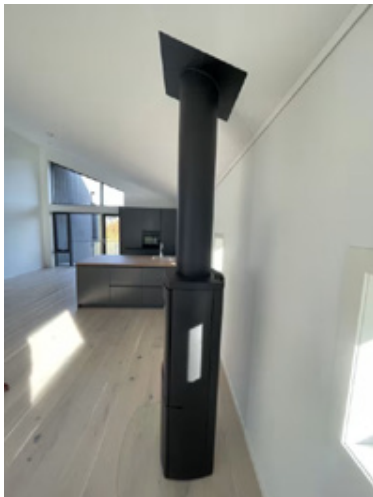
## 6.11 Ildsted/Skorstein

| Type pipe | Stål |
| Det er ståpipe og montert vedovn i 2. etasje. | |
| Ildsted og pipe fremstår uten avvik. | |
| TG-0 | |

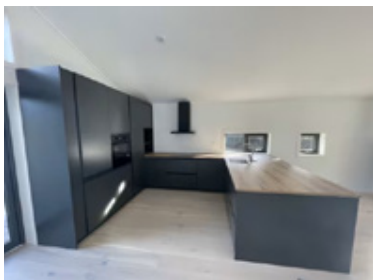
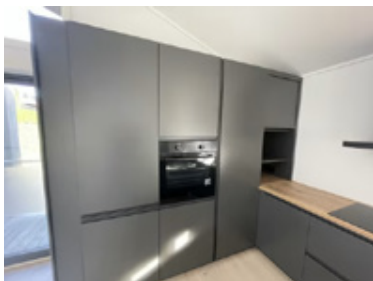
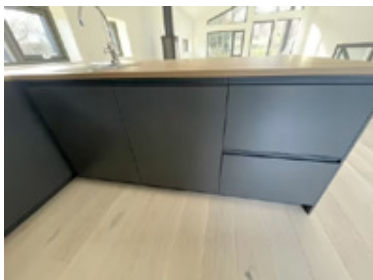
## 6.12 Kjøkken

Kjøkkeninnredning med glatte fronter og laminert benkeplate. Det er integrert stekeovn, platetopp og oppvaskmaskin. Mekanisk avtrekk. Det er montert vannstoppersystem i kjøkkenbenk og komfyrvakt over kokesojne. Kjøkkeninnredningen er ny og ubrukt og uten skader.

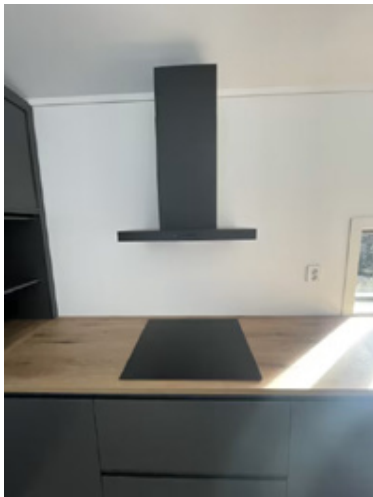
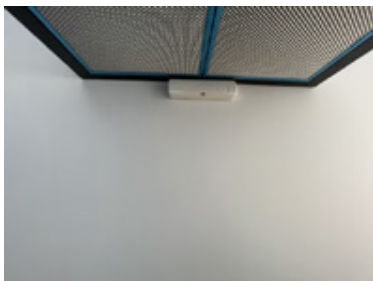
### Oppsummering av avtrekk TG-0

| Avtrekk ble testet med papir og fungerer som tiltenkt. |

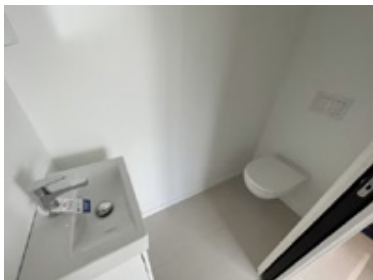
## 6.14 Toalettrom

Toalettet er ubrukt og det ble ikke påvist ufagmessig utførelse på installasjoner. Vegghengt toalett har annen godkjent løsning for synliggjøring eller sikring av lekkasjevann fra innebygget sisterner.

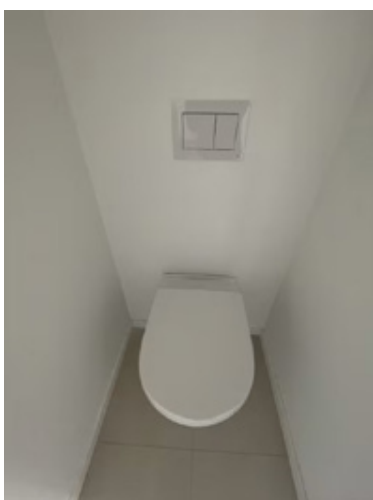
Mekanisk avtrekk i forbindelse med balansert ventilasjon.

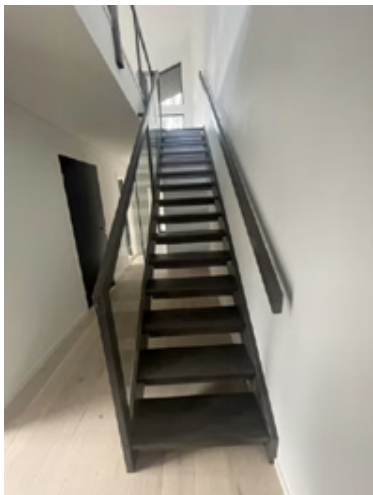
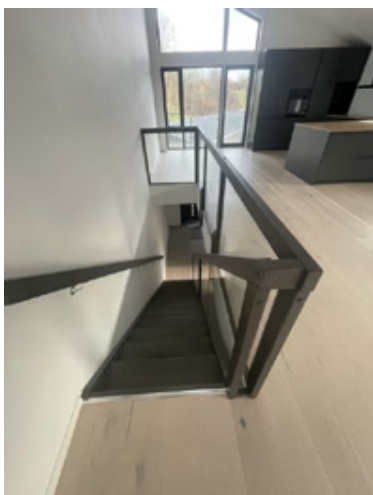
## 6.15 Trapp

Prefabrikkert tretrapp fra byggeår.

TG-0

Det ble ikke påvist avvik med trappen.

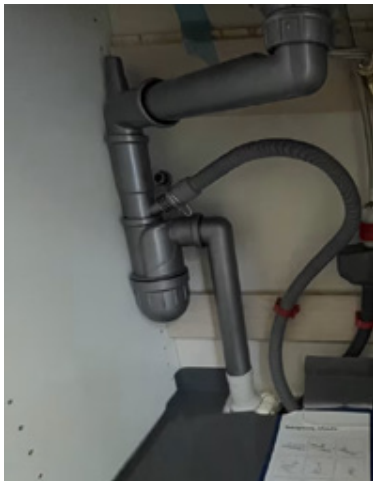
## 6.16 Avløpsrør

| Type avløpsrør | Plast |
| Det er ikke påvist noen stakeluke i boenheten. Staking kan utføres via sluk eller andre installasjoner med avløp.<br>Avløpsrørene er nye og det ble ikke påvist tegn på lekkasjer eller fagmessig utførelse. | |

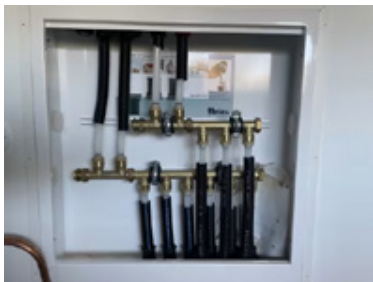
## 6.17 Vannledninger

Vannforderskap.

| Det er vannledninger av rør i rør-system og rørfordelskapet er plassert på vaskerom/teknisk rom. Stoppekran er plassert på hovedvannledning ved varmtvannstank og fungerer som tiltenkt. Det ble ikke påvist lekkasjer på vannrørene. | |

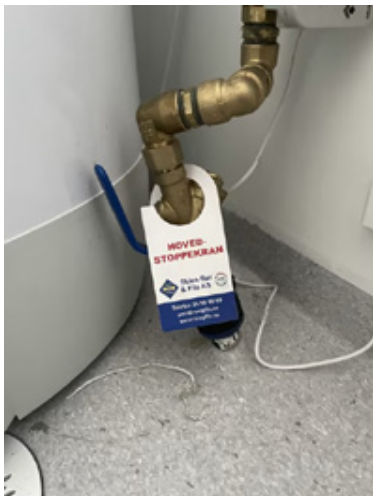
Stoppekran

| Type anlegg | Rør i rør system |

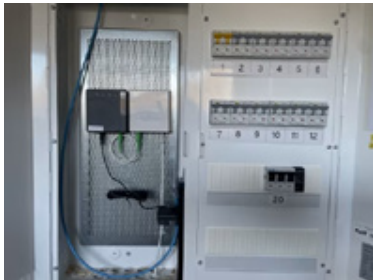
## 6.18 Elektrisk

Anlegget er nytt og det foreligger samsvarserklæring på utførte arbeider.  
Ingen synlige feil eller mangler ble påvist.

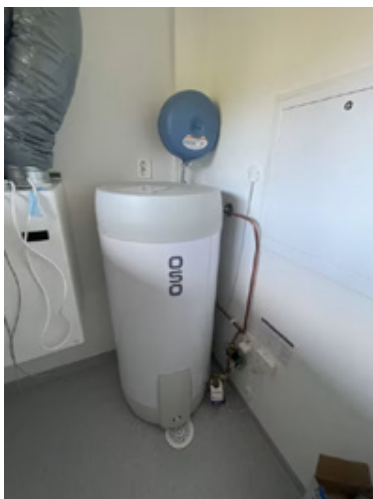
## 6.19 Varmtvannsbereder

Plassering bereder

Vaskerom

Berederen er plassert på rom med sluk og har fast elektrisk tilkobling uten bruk av stikkontakt.  
Varmtvannstanken er nyinstallert og fremstår uten avvik.

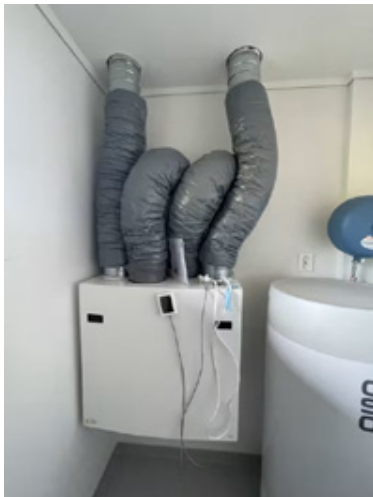
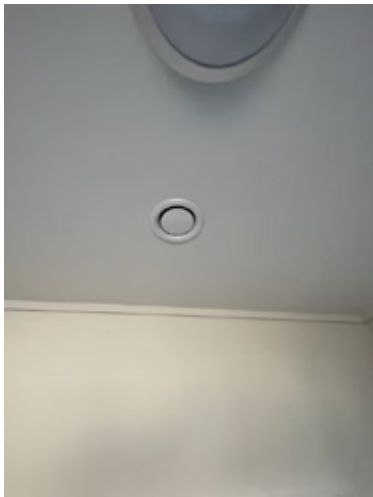
## 6.20 Ventilasjon

| Type ventilering | Balansert ventilasjon |
| Er det tegn på fukt eller mugg i filter? | Nei |

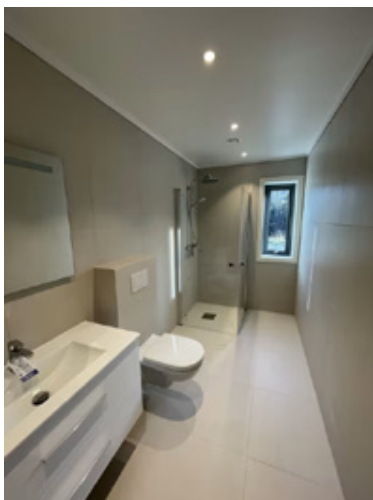
## 6.21 Våtrom: Bad

Det ble målt 25 mm høydeforskjell fra topp flis ved dørterskel til topp slukreist. Lekkasjevann vil lede til sluk..

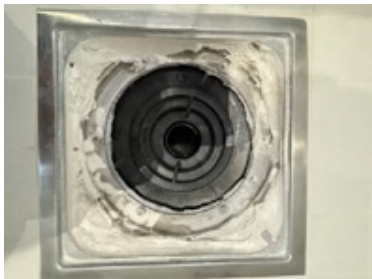
Det er klemt tettesjikt i sluk.

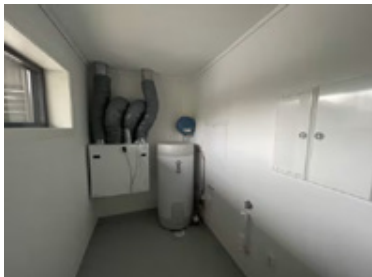
## 6.22 Våtrom: Vaskerom.

| Oppsummering av overflater | TG-0 |
|---|---|
| Det er målt 30 mm høydeforskjell fra topp gulv ved dør til topp slukrist. Lekkasjevann vil lede til sluk. | |
