**Aktiv Porsgrunn**

# Ny og moderne halvpart av tomannsbolig med solrik beliggenhet, dobbel carport og naturskjønn

### **Salgsoppgavedato**

15.01.2026

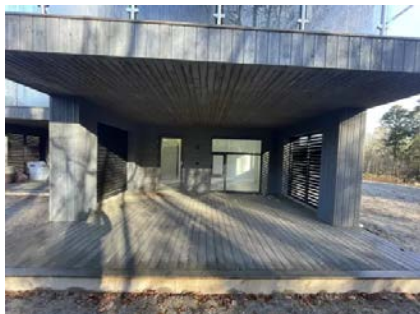
### 6.3 Balkong, terrasse, platting

| Tekket balkong og markterasse oppført på bjelkelag. Fundamenter er ikke synlige. | |

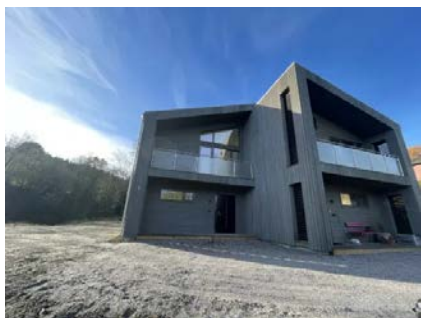
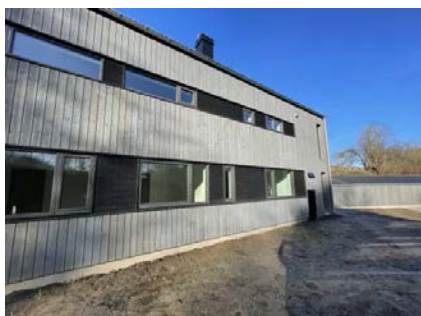
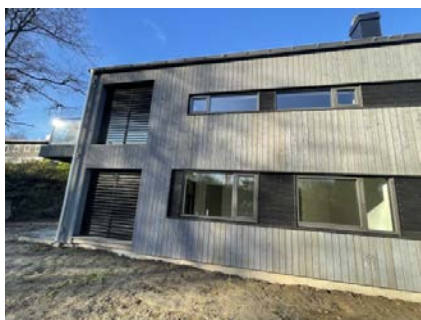
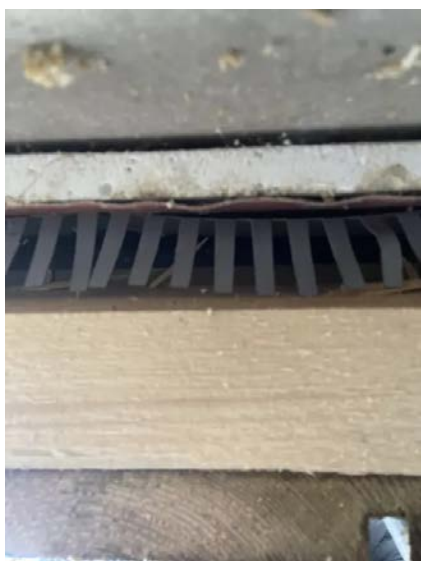
## 6.5 Yttervegger

Lufting og musetetting bak kledning.

Det er etablert luftespalte og det er tett mot mus bak kledningen. Fasadene fremstår fagmessig utført og uten avvik.

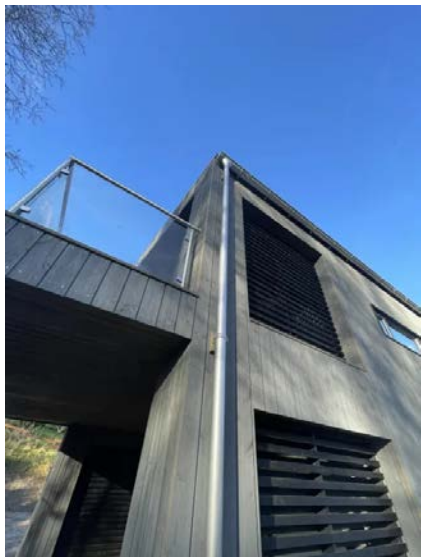
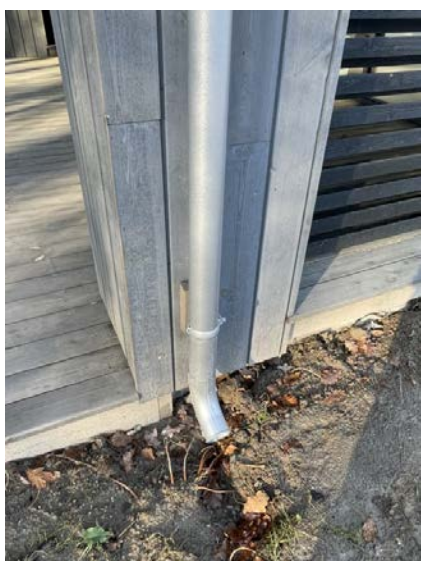
## 6.6 Renner og nedløp

Det er montert utkast på nedløpsrør.

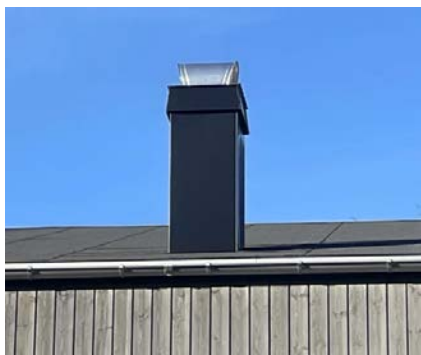
## 6.9 Utstyr på tak

Det er ikke montert takstige for feier.

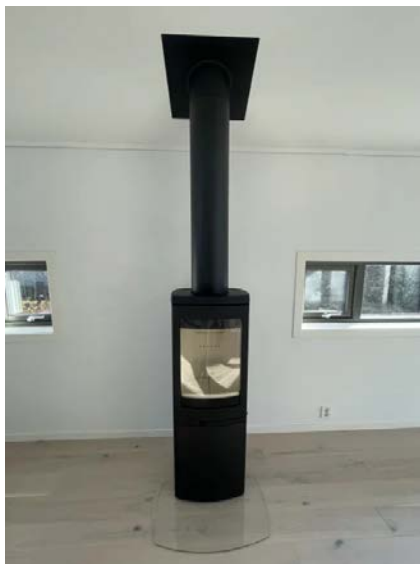
## 6.11 Ildsted/Skorstein

| Det er ståpipe og montert vedovn i 2. etasje. | |
| Ildsted og pipe fremstår uten avvik. | |

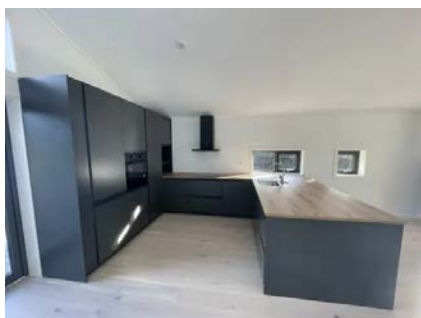
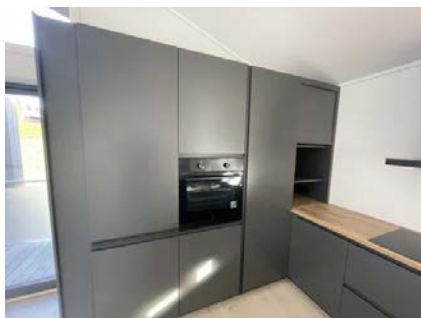
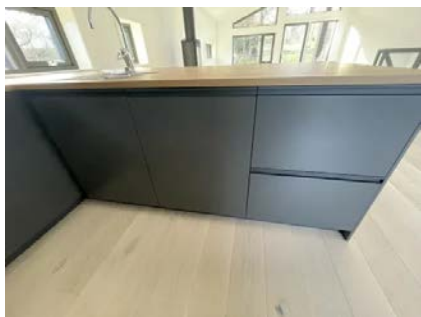
## 6.12 Kjøkken

Kjøkkeninnredning med glatte fronter og laminert benkeplate. Det er integrert stekeovn, platetopp og oppvaskmaskin. Mekanisk avtrekk. Det er montert vannstoppersystem i kjøkkenbenk og komfyrvakt over kokesojne. Kjøkkeninnredningen er ny og ubrukt og uten skader.

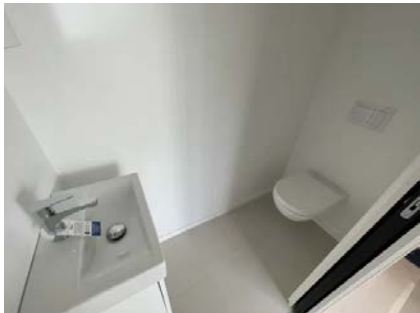
## 6.14 Toalettrom

Toalettet er ubrukt og det ble ikke påvist ufagmessig utførelse på installasjoner. Vegghengt toalett har annen godkjent løsning for synliggjøring eller sikring av lekkasjevann fra innebygget systerne.

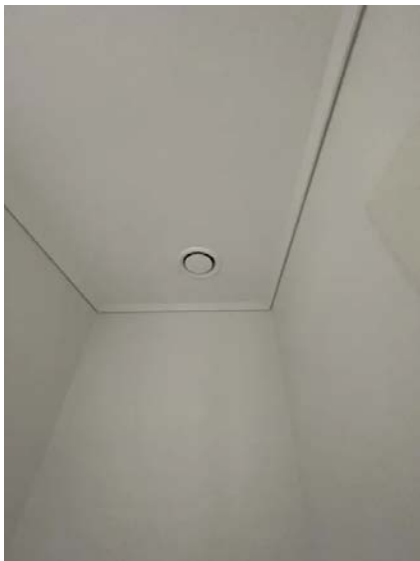
Mekanisk avtrekk i forbindelse med balansert ventilasjon.

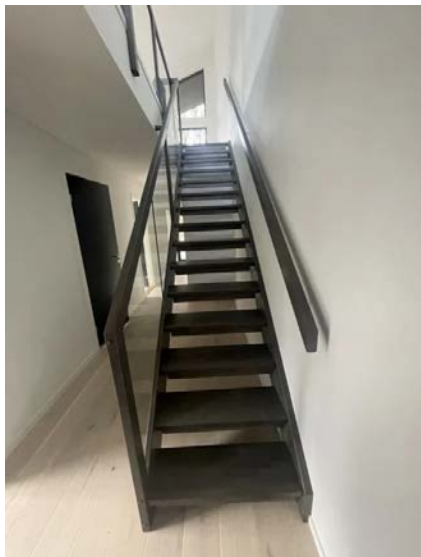
## 6.15 Trapp

Prefabrikkert tretrapp fra byggeår.

Det ble ikke påvist avvik med trappen.

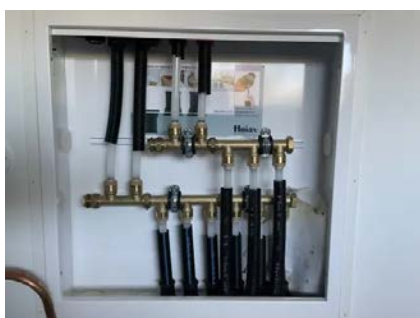
## 6.17 Vannledninger

Vannfordelerskap.

| Det er vannledninger av rør i rør-system og rørfordelerskapet er plassert på vaskerom/teknisk rom. Stoppekran er plassert på hovedvannledning ved varmtvannstank og fungerer som tiltenkt.<br>Det ble ikke påvist lekkasjer på vannrørene. | |

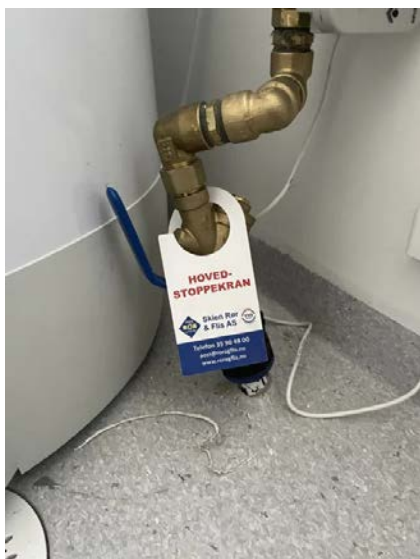
Stoppekran

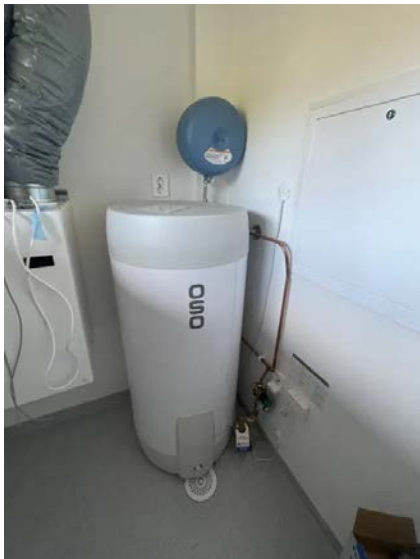
6.19 Varmtvannsbereder

Berederen er plassert på rom med sluk og har fast elektrisk tilkobling uten bruk av stikkontakt.  
Varmtvannstanken er nyinstallert og fremstår uten avvik.

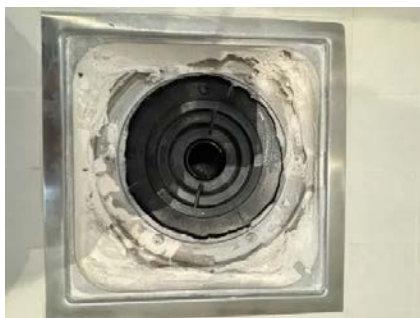
Det er klemt tettesjikt i sluk.

Det ble målt 25 mm høydeforskjell fra topp flis ved dørterskel til topp slukreist. lekkasjevann vil lede til sluk..  
Vindu er plassert innenfor våtsonen på badet. For at dette skal være en godkjent løsning må tettesjikt føres inn til vinduet og vinduet må være behandlet med vannavvisende maling.  
Det er ikke dokumentert at dette er utført.  
Det gis TG-0 på overflater men overnevnte forhold bør undersøkes og eventuelt utbedres.
