Heddalsvegen 21, 3674 NOTODDEN

**Flott og attraktiv 3-roms leilighet i  
2. etasje på Rallarparken  
borettslag med gode løsninger,  
veranda, heis og parkering**

# Tilstandsrapport

## LEILIGHET, ANDEL 7

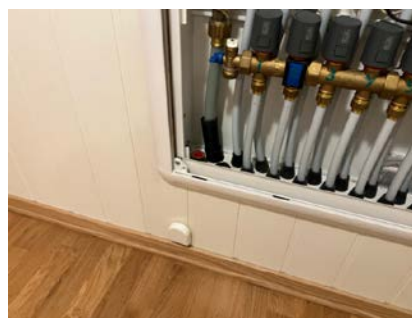
Lekkasje vann fra varmerør er ført til gulv i entre, gulvet har ikke sluk

Manglende sluk i gulvet øker risikoen for omfattende fuktskader ved lekkasje.

Utløp lekkasjevann

Det bør umiddelbart utbedres slik at lekkasje fra varmerør ledes til egnet avløp eller sluk, for å unngå vannskader på gulv og omkringliggende konstruksjoner.
