Snølia 5, 1470 LØRENSKOG

**Rålekker 4-roms med himmelsk  
takterrasse på ca. 80m<sup>2</sup> | 2  
garasjeplasser, 2 bad | Stue og  
kjøkken på ca. 50 m<sup>2</sup>**

# Tilstandsrapport

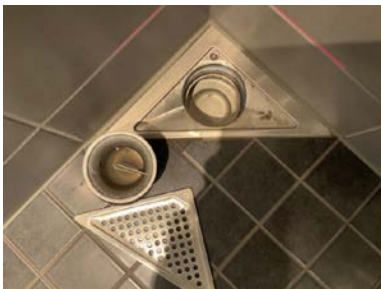
## 7. ETASJE > BAD/WC- HOVEDBAD

Det er stålsluk og ukjent tettesjikt/membran. Det er synlig membran i slukets klemring. Dette virker å være en duk, men kan også være en mansjett.

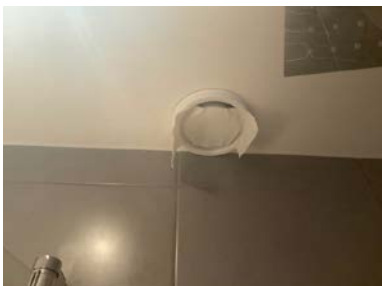
## 7. ETASJE > BAD/WC- HOVEDBAD

Badet er nyere og det foreligger garanti. Ingen tegn til unormal fuktighet på befaringsdagen, basert på visuelle betraktninger.

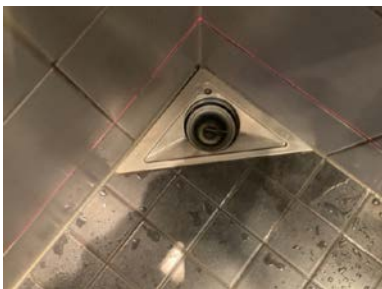
## 7. ETASJE > BAD/WC- VED HOVEDSOVEROM

Det er stålsluk og ukjent tettesjikt/membran. Det er synlig membran i slukets klemring. Dette virker å være en duk, men kan også være en mansjett.

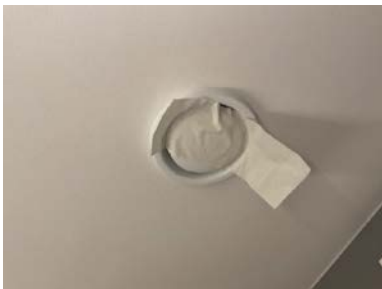
## 7. ETASJE > BAD/WC- VED HOVEDSOVEROM

Badet er nyere og det foreligger garanti. Ingen tegn til unormal fuktighet på befaringsdagen, basert på visuelle betraktninger.

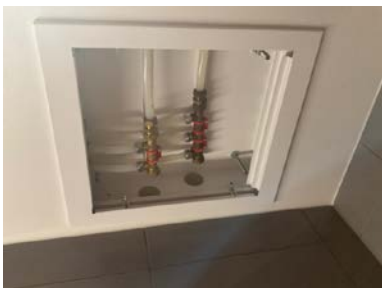
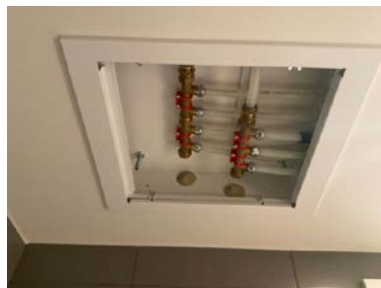
## TEKNISKE INSTALLASJONER

- Rørkurser på rør-i-rør system bør merkes.

Ved eventuelt utbedringer, skifte eller annet vedlikeholdsarbeid på røranlegget, vil det bli unødvendig mye jobbe med søk når kursene ikke er merket med lengde og hvor de leder vann.
