Åsgårdbakken 3, 1671 KRÅKERØY

**Flott og innflyttingsklar 3-roms  
loftsleilighet med særpreg og nytt  
kjøkken**

| Tilstandsrapport leilighet ..... | 40 |
| Tilstandsrapport hovedbygning ..... | 54 |

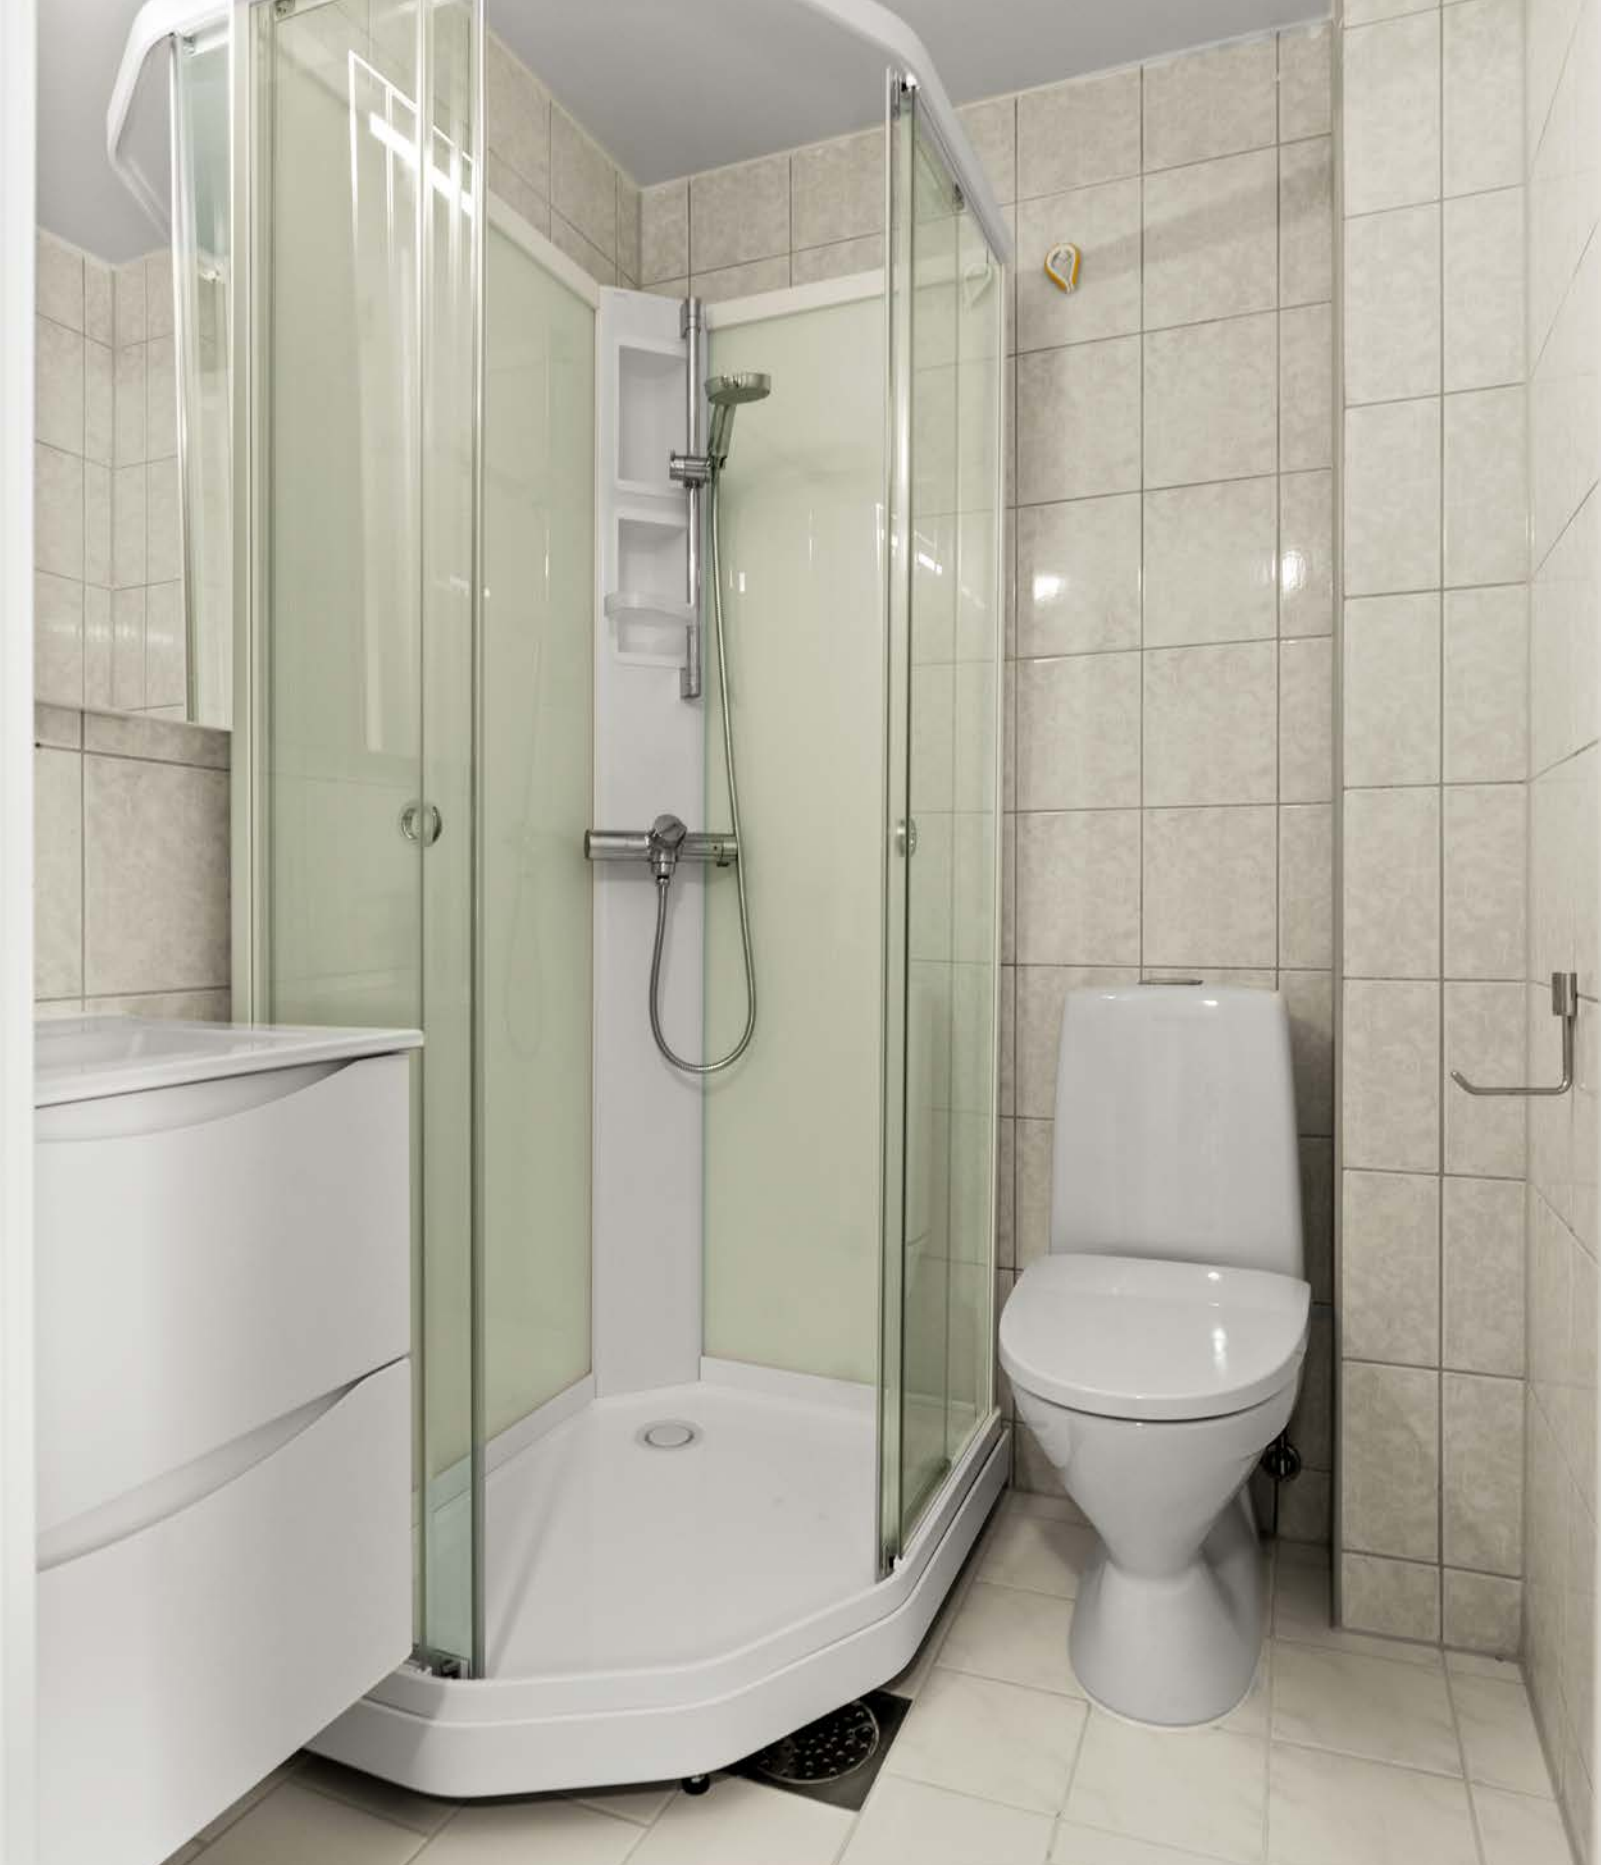
Eldre baderom med nyere innredning

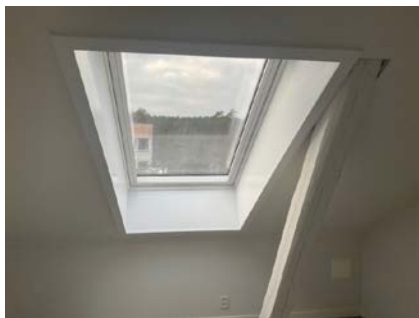
### TG 0 Vinduer

Vinduer med rammer og karmen i tre med isolerglass fra 2025.

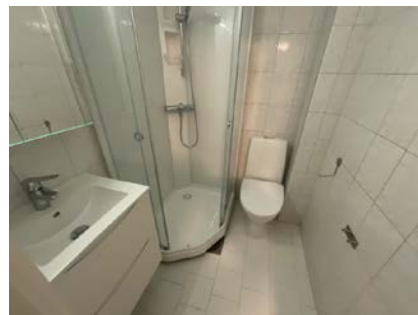
### Vurdering av avvik:

Dersom våtrommet skal tilfredsstillе dagens forskrift må det totalrenoveres. Alle forhold med tettesjikt, våtsone, sluk m.m. må dokumenteres.

**Kostnadsestimat: 200 000 - 500 000**

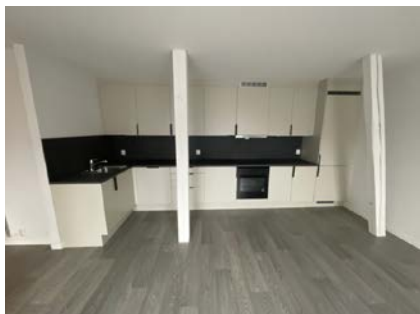
Kjøkkeninnredning fra 2025.

Kjøkkenet har slette fronter og laminat benkeplate. Integrert komfyr, platetopp, kjøl/fryseskap og oppvaskmaskin.

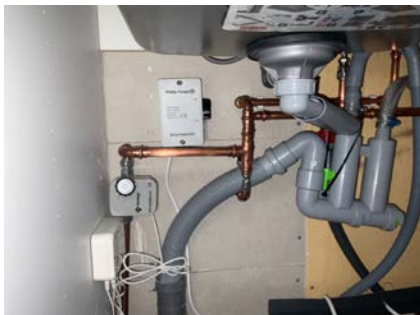
#### Vurdering av avvik:

- Det er ikke behov for utbedringstiltak siden anlegget fungerer i dag, men ut ifra alder kan skader plutselig oppstå på eldre anlegg.
- I forbindelse med oppgradering av våtrom vil det være naturlig med utskiftning av rør.

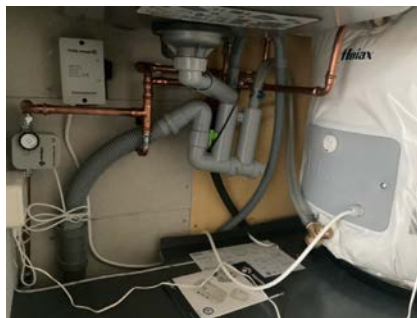
Montert i benkeskap på kjøkken.

Waterguard er korrekt montert og bereder er tilkoblet egen koblingsboks iht. forskrifter.
