Åsgårdbakken 3, 1671 KRÅKERØY

**Flott og innflyttingsklar 3-roms  
loftsleilighet med særpreg og nytt  
kjøkken**

| Tilstandsrapport leilighet ..... | 40 |
| Tilstandsrapport hovedbygning ..... | 54 |

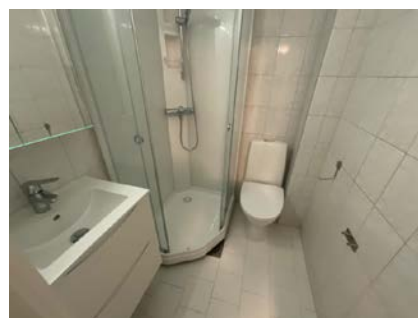
### 3. ETASJE > BAD

#### TG IU Tilliggende konstruksjoner våtrom

- Det er ikke behov for utbedringstiltak siden anlegget fungerer i dag, men ut ifra alder kan skader plutselig oppstå på eldre anlegg.
- I forbindelse med oppgradering av våtrom vil det være naturlig med utskiftning av rør.

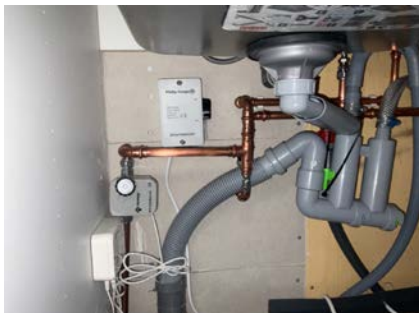
### TG 2 Avløpsrør

Avløpsrør av plast.

- Det er ikke behov for utbedringstiltak siden anlegget fungerer i dag, men ut ifra alder kan skader plutselig oppstå på eldre anlegg.
- I forbindelse med oppgradering av våtrom vil det være naturlig med utskiftning av rør.
