Ødegårds vei 203, 1470 LØRENSKOG

**Meget pen 2-roms hjørneleilighet  
med ypperlig beliggenhet sentralt  
i Lørenskog | Stor balkong | Heis |  
Selveierleilighet**

# Tilstandsrapport

# gnr. 107, bnr. 2928, snr. 20

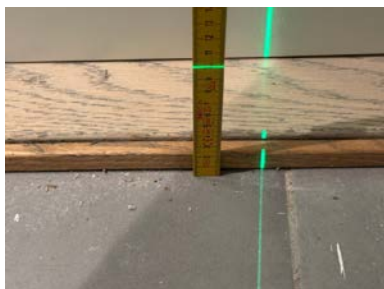
Flislagt gulv med vannbåren gulvvarme. Det ble målt ca. 34 mm fall fra overkant gulv ved terskel topp slukrist i dusjsone. Det er utført stikkmålinger av gulvet med krysslaser, mindre svanker/bulinger kan eksistere uten at dette blir registrert.

Fallforhold ca. 100 mm overkant gulv ved terskel

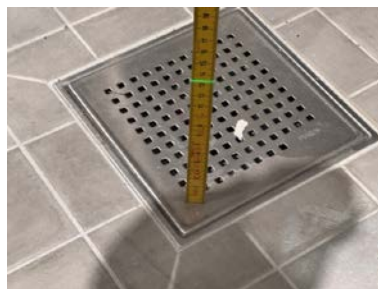
Fallforhold ca. 134 mm topp slukrist i dusjsone

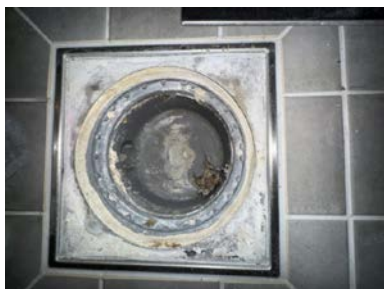
Plastsluk med klemring i dusjsone. Synlig membran/mansjett under klemring i sluk. Det er påført smøremembran. Normal tid før utskifting av gulv i våtrom med keramiske fliser direkte på membran er 10 - 30 år.

Plastsluk i dusjsone

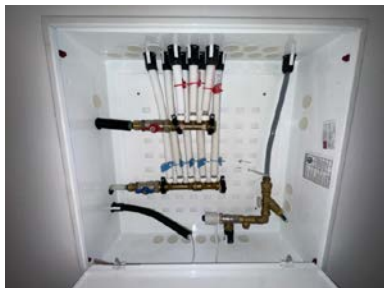
Vannrør i plast av typen rør-i-rør system tilkoblet vannfordelerskap. Fordelerskapet er lokalisert på bad/wc med overløp til våtromsgulv. Stoppekraner er lokalisert i fordelerskapet. Rørføringer og rørenes tilstand kan være vanskelig å gi en fullstendig vurdering av da disse for det meste ligger skjult i vegger og konstruksjoner, eller er innkasset. Røranlegget er ikke nærmere kontrollert og tilstandsvurdert på befaringen, ut over det som er synlig i rommene. En eventuell utvidet kontroll må utføres av en rørlegger.

Vannfordelerskap

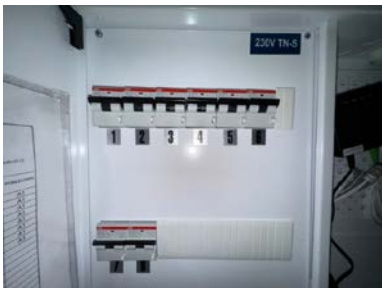
Som følger av manglende samsvarserklæring på deler av det elektriske anlegget som er montert etter år 1999, er TG2 satt iht. NS 3600.

Sikringskap

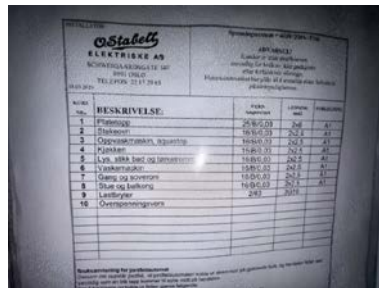
Kursoversikt
