Hokkåsterrassen 38, 8028 BODØ

**Mørkved - Lys og trivelig 3-roms  
leilighet i 2. etg | Parkering i  
carport | Balkong med utsikt |  
Vedfyring | Nært UIN.**

# Tilstandsrapport

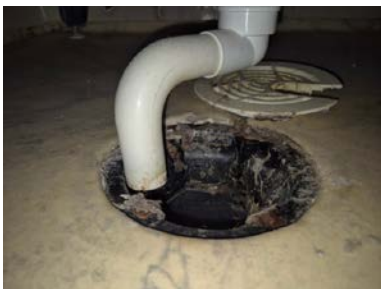
##### Vurdering av avvik:

- Det er påvist mangelfull/feil utførelse rundt rørgjennomføringer e.l. som gir fare for fukt i konstruksjonen i våtsone.
- Mer enn halvparten av forventet brukstid er passert på membranløsningen.

- Løsningen/utførelsen rundt rørgjennomføringer gir fare for fukt inn i konstruksjoner.
- Det er viktig å merke seg at levetiden til en membran varierer basert på kvalitet, installasjon og bruk. Eldre membraner kan bli sprø og sprekke opp, noe som fører til at de mister sin vanntettende funksjon. Dette kan resultere i vannlekkasjer gjennom vegger og gulv og fuktskader.
