Nordlandsveien 119, 8626 MO | RANA

**Betydelig modernisert og nydelig  
3/4-roms andelsleilighet i 2.etg +  
loftsrom.**

## 3-ROMS ANDELSLEILIGHET.

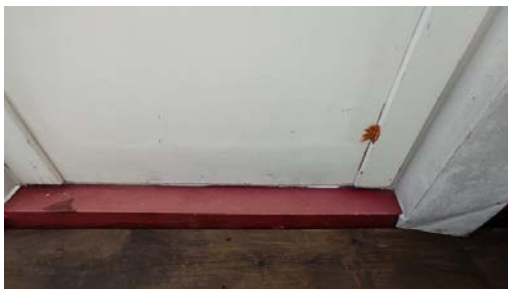
Terrasse på ca. 9 m<sup>2</sup> med tett rekkverk. Rekkverket har en høyde på ca. 86 cm. Konstruksjon av tre innfestet i bygningskroppen og fundamentert på støpte peler. Adkomst via dør fra stuen.

- Rekkverkshøyde må endres for å tilfredsstille krav på byggemeldingstidspunktet.

Konstruksjonen bør rettes opp og forsterkes.

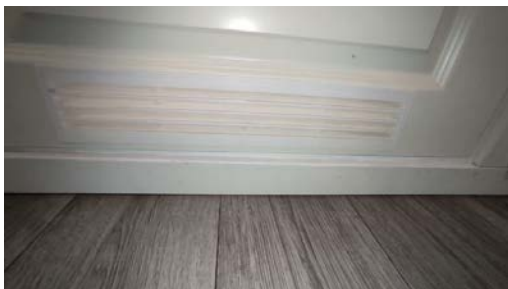
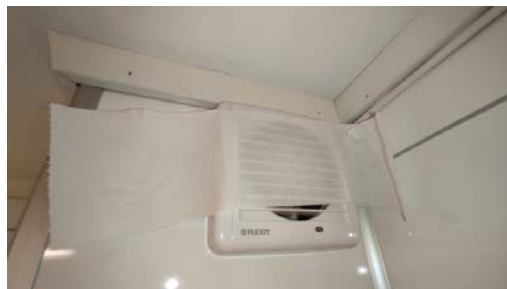
Det er avtrekk med elektrisk styrt vifte.

Tilluft via ventil i dørbladet.

Test av avtrekket.

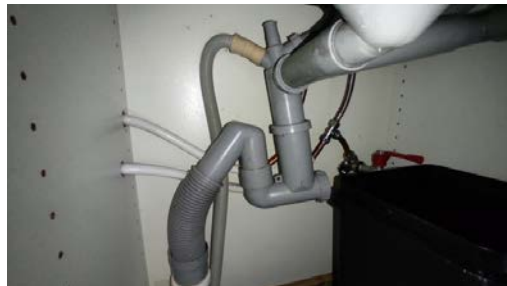
Kontroll av røropplegg.
