Velkommen inn i Gruegata 18B - en lys 2-roms med innbydende og god standard. Leiligheten har en svært god og velutnyttet planløsning bestående av entré, bad, soverom, separat kjøkken og stue.

## Gruegata 18

Befaringsdato: 19.06.2025

# Tilstandsrapport

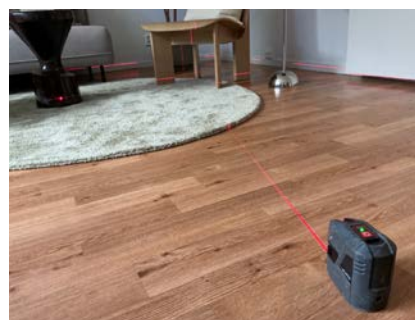
- Målt høydeforskjell på mellom 10 - 20 mm innenfor en lengde på 2 meter. Tilstandsgrad 2 gis med bakgrunn i standardens krav til godkjente måleavvik.

Nivellering stue, avvik ca. 10-20 mm

- For å få tilstandsgrad 0 eller 1 må høydeforskjeller rettes opp. Ytterligere undersøkelser må foretas for å få kartlagt omfanget for utbedring.

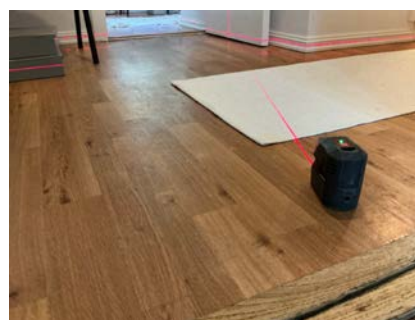
Nivellering gang + kjøkken, avvik ca. 10-20 mm

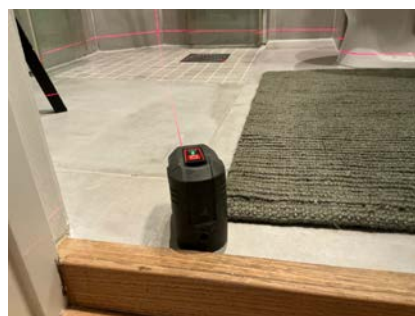
- Det er påvist at flisfuger har riss/sprekker.

- Slike riss/sprekker kan indikere bakenforliggende fuktskader, og konstruksjonen bør observeres jevnlig for å vurdere utvikling.

- Selv om bom eller hull lyd ikke alltid er et umiddelbart problem, bør det overvåkes nøye før eventuell utvikling i sprekker i flisfuger e.l. oppstår. Dette må en foreta tiltak for, for å begrense utviklingen.
- Til tross for avviket i fall/høydeforskjell til sluk, vil gulvet fortsatt kunne lede vann mot sluket, men med redusert effektivitet. Dette kan potensielt øke risikoen for vannansamling i enkelte områder av badet.

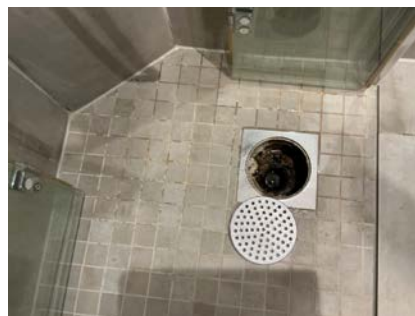
- Det er påvist mangelfull/feil utførelse rundt rørgjennomføringer e.l. som gir fare for fukt i konstruksjonen i våtsone.
- Membran kan ikke konstateres (ikke synlig og det foreligger heller ikke dokumentasjon).
- Mer enn halvparten av forventet brukstid er passert på membranløsningen.

- Løsningen/utførelsen rundt rørgjennomføringer gir fare for fukt inn i konstruksjoner.
- Overvåk tilstanden jevnlig. For å få tilstandsgrad 0 eller 1 må tettesjiktet skiftes ut, men tidspunktet for når dette er nødvendig er vanskelig å si noe om.
- Det er viktig å merke seg at levetiden til en membran varierer basert på kvalitet, installasjon og bruk. Eldre membraner kan bli sprø og sprekke opp, noe som fører til at de mister sin vanntettende funksjon. Dette kan resultere i vannlekkasjer gjennom vegger og gulv og fuktskader.
