# TILSTANDSRAPPORT

Christian Michelsens gate 2 B

23.07.2025

Befaring utført den 21.07.2025 av:

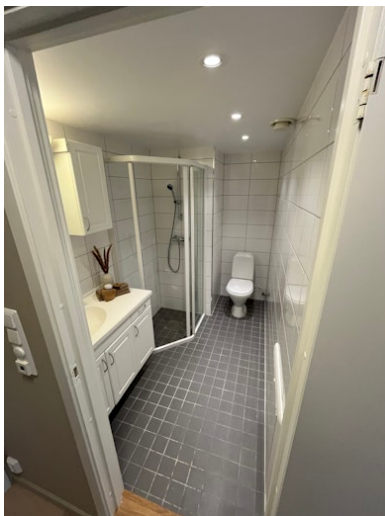
Flis på gulv og vegg, malt slett himling.

Nei

Det er utført kontroll med laser av våtrommets fall mot sluk. Det er målt fra topp overflate ved dørterskel til topp overflate ved sluk. Det registreres noe mindre fall og under anbefalt høydeforskjell på 2,5cm.

Det er målt 1.2 cm fra overflate ved dør til overflate ved sluk.

Det er etablert oppkant på over 25mm i dør åpning.

Ingen skader eller avvik utover normal bruksslitasje avdekket på overflatene.

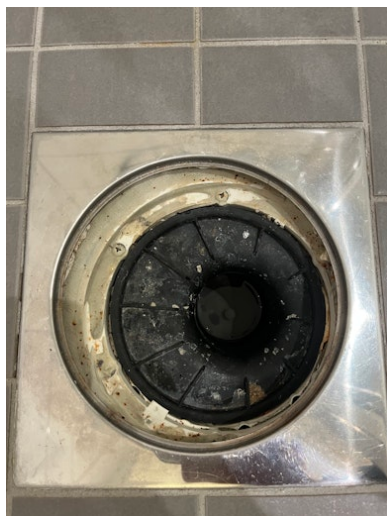
Det er etablert plastsluk i dusjonen.

Det er synlig bruk av både membran og mansjett under klemring i sluk.

TG 2 er satt grunnet manglende dokumentasjon på utført arbeid ved fuktsikringen, og må ikke forveksles med den tekniske tilstanden på badet.

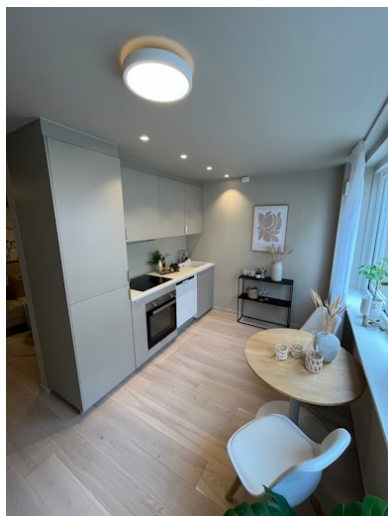
Kjøkken med folierte skrog, slette fronter og laminert benkeplate.

Det er etablert både komfyrvakt over stekesonen og lekkasjevakt under skrog med vanninstallasjoner.

Kjøkkenet er nytt juni/juli 2025.

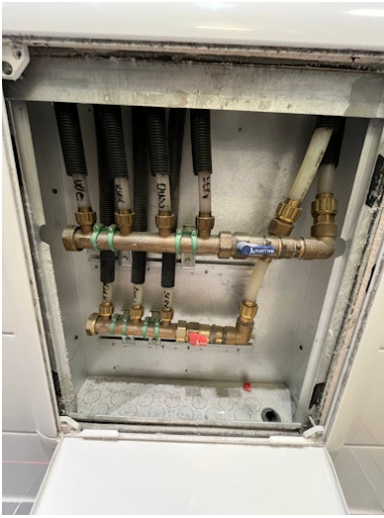
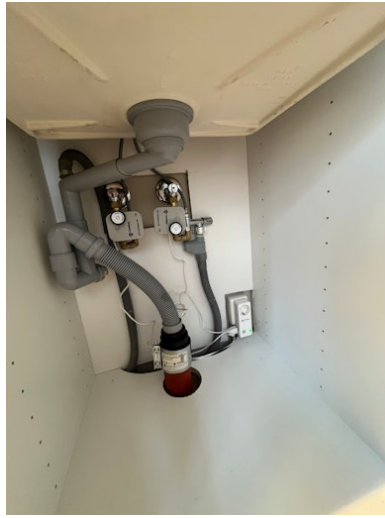
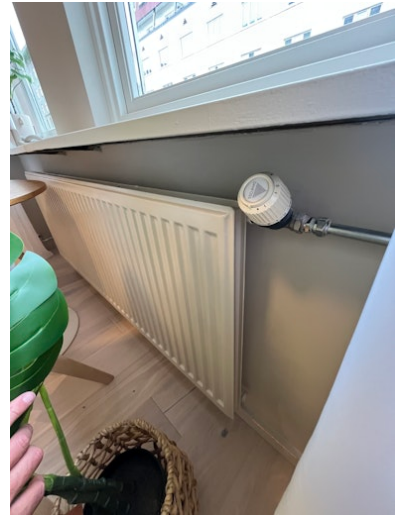
I forbindelse med dette er det lagt opp rør-i-rør.

Varmekabler på bad.

Radiator på kjøkken.

Balansert ventilasjon

Rør- og avløpsanlegget fungerte ved en enkel test av dette på stedet.

Boligen har balansert ventilasjonsanlegg.

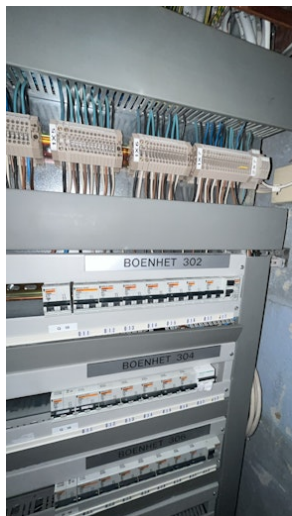
Automatsikring

Det er likevel foretatt en enkel vurdering av anlegget basert på selgers informasjon og besiktelse av synlige deler i boligen. Undersøkelsen er basert på spørsmål og punkter fra forskriften Tryggere Bolighandel som ble vedtatt 01.01.2022.
