Lys og fin 2-roms leilighet med balkong – varmt vann og oppvarming inkludert i felleskostnadene!

Befaringsdato: 03.03.2025

Tilstandsrapport

BOLIGBYGG MED FLERE BOENHETER

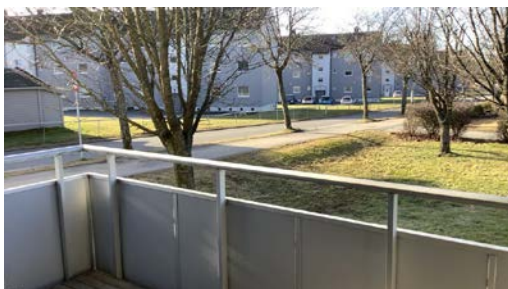
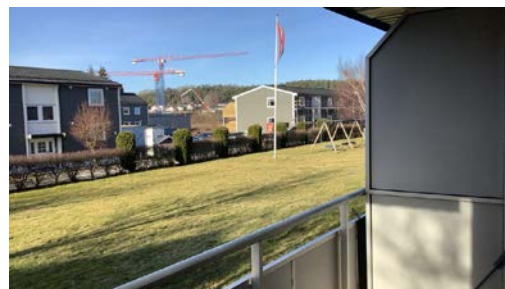
TG 1 Balkonger, terrasser og rom under balkonger

Fra stuen er det utgang til en overbygget balkong. Det er tremmegulv, og rekkverk i plateledd aluminiums konstruksjon.

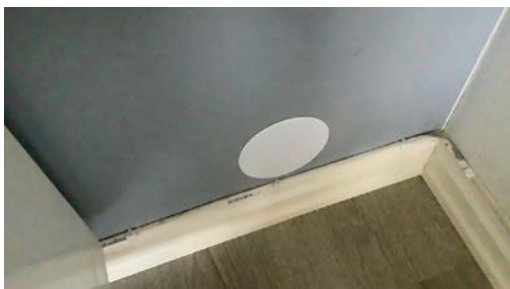
1. ETASJE > BAD

Tilleggende konstruksjoner våtrom

Hulltaking er foretatt uten å påvise unormale forhold.
