# Lys og gjennomgående 2-roms leilighet med solrik balkong – varmt vann og oppvarming

| Tilstandsrapport ..... | 30 |

# Tilstandsrapport

## BOLIGBYGG MED FLERE BOENHETER

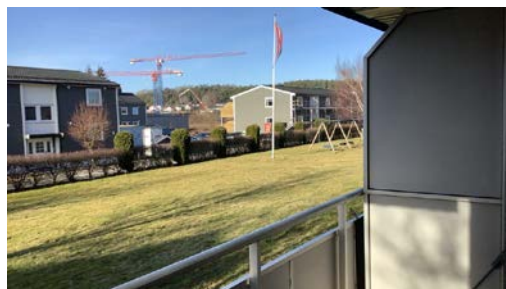
### **Balkonger, terrasser og rom under balkonger**

Fra stuen er det utgang til en overbygget balkong. Det er tremmegulv, og rekkverk i platekledd aluminiums konstruksjon.

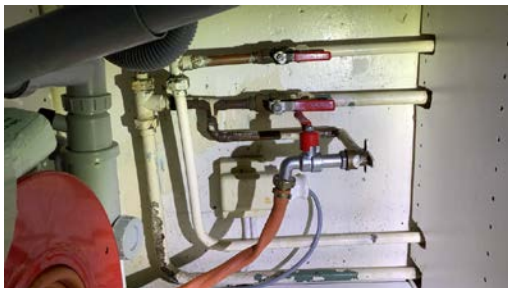
### **Avløpsrør**

Det er avløpsrør av støpejern og noe plast.

- Det er ikke behov for utbedringstiltak siden anlegget fungerer i dag, men ut ifra alder kan skader plutselig oppstå på eldre anlegg.

- I forbindelse med oppgradering av våtrom vil det være naturlig med utskiftning av rør.
