Bekkefaret 29, 3259 LARVIK

**Bekkefaret - Lettstelt enebolig med
fin planløsning - 3 soverom -
Garasje - Innvendig
oppgraderingsbehov.**

Tilstandsrapport

Befaringsdato: 26.11.2024

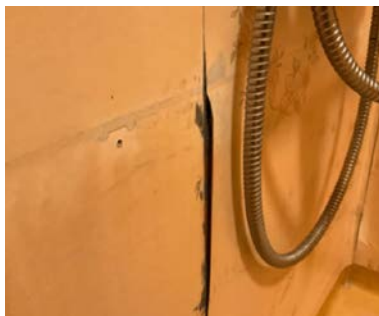
1.ETG > DUSJBAD

Vegger av våtforstapet. Flere sprikende tapetskjøter i blant annet dusjsone, samt flere skruehull som står åpne og således utgjør lokasjoner for fuktbelastning.

Foto av utetthet i vegg

Målbart fuktopptak i vegg. Utett membran. Rommet må renoveres.

Rommet må renoveres.

Kostnadsestimat: 100 000 - 300 000

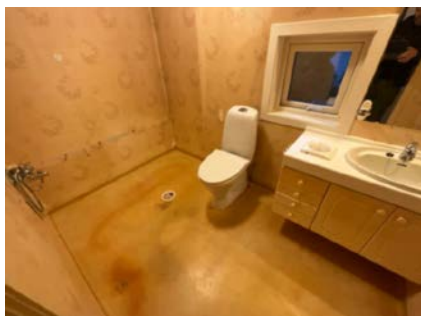
Dusjbad i byggets 1.etg oppgis å være sin opprinnelig stand fra byggeår. Rommets omfang av avvik, samt dets alder, utløser et opplagt behov for renovering.

Foto av dusjbad

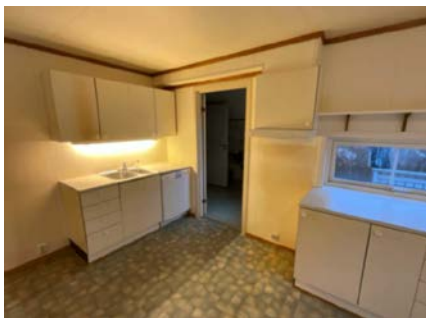
1. ETG > KJØKKEN

Innredningen har fronter, skrog og benkeplate av foliert spon.
Frittstående hvitevarer.
Det registreres noe, minimalt fuktsvell i benkeplate der hvor denne fuktbelastes fra vaskeum og gis damptrykk fra oppvaskmaskin.
Trykkvannsrør av kobber og avløpsrør av plast – ingen lekkasjer registrert.

Foto av kjøkkenet

Påregn renovering.

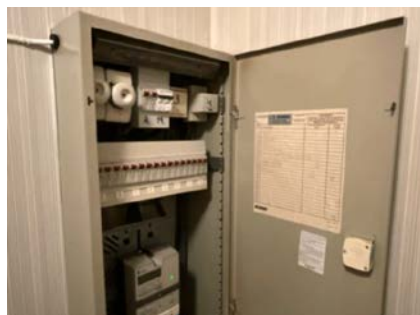
Foto av sikringskap

Kostnadsestimat: Under 10 000
