Ragnhild Jølsens veg 44 F, 2006 LØVENSTAD

**Attraktiv 3-roms endeleilighet |
P-plass | Hage | v.v og fyring inkl |
Sentralt**

Befaringsdato: 03.03.2025 Rapportdato: 06.03.2025 Oppdragsnr.: 18925-1684 Referansenummer: XS5250

Autorisert foretak: Nåmo Takst og Rådgivning AS

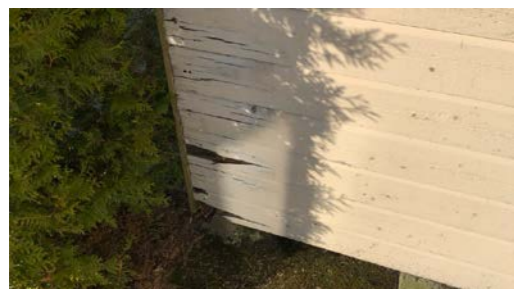
Det er synlig råteskader i skillevegger.

Disse må byttes for tiltenkt funksjon. Det er ikke kjent om borettslaget dekker denne råteskaden.

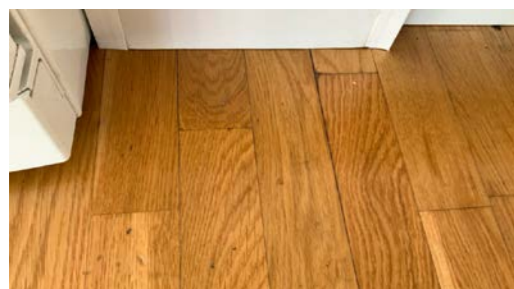
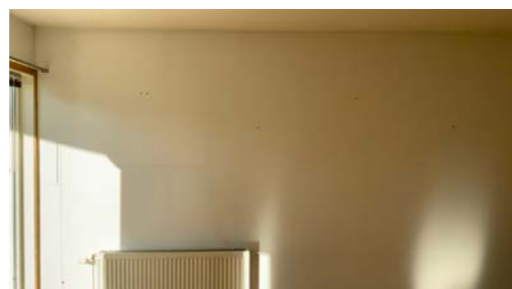
Det er ingen konsekvens da parkett vurderes å ha tiltenkt funksjon. Parkett må slipes eller byttes for å lukke avviket. Hull på vegger må sparkles og males

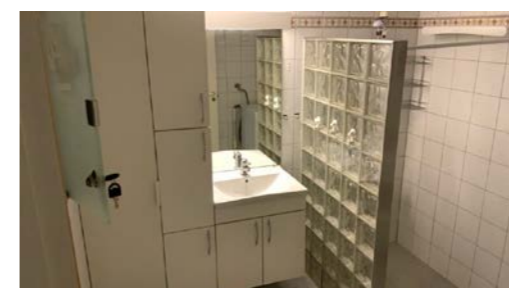
1. ETASJE > BAD

TG 2 Overflater vegger og himling

- Det er påvist avvik i fuger.

For å unngå disse problemene anbefales det å reparere hull i fliser så snart som mulig og sikre at våtrom er riktig vannettet i henhold til kravene i TEK17 som å tette hull med silikon, da disse ikke er i våt sone eller i nærhet av direkte vannpåkjenning.

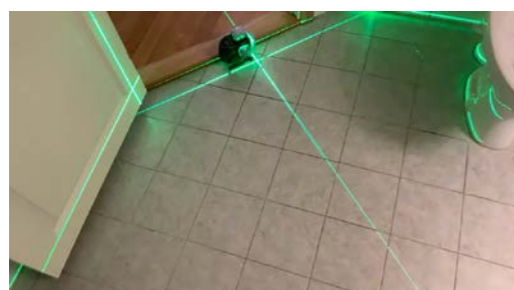
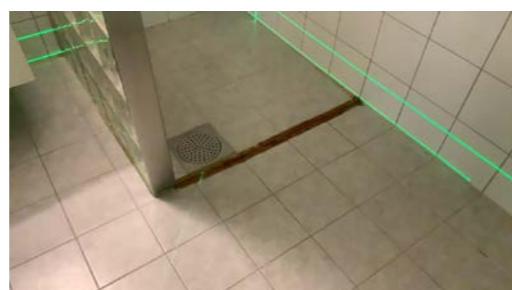
- Det er påvist at høydeforskjell fra topp slukrist til gulv/synlig topp membran ved dørterskel er mindre enn 25 mm. Det er påvist avvik i fallforhold til sluk i forhold til krav i forskrift på byggetidspunktet.

Manglende eller utilstrekkelig fall kan føre til at vann ikke ledes effektivt til sluk, noe som kan resultere i vannansamling og potensielle vannskader på gulv og vegger.

- Det må foretas utbedring av fallforhold.

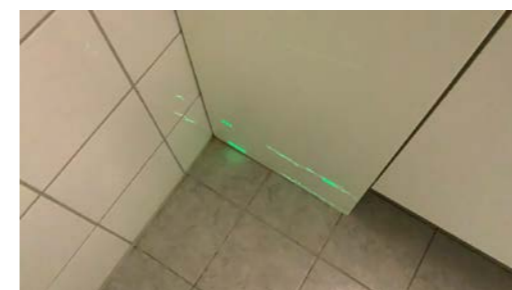
- Det er påvist skader på innredning. Det er litt svelling på endeplate på innredning og subbing av dør på skap.

Dør på høyskap subber mot gulv og må kappes i bunn for tiltenkt åpning funksjon. Det er ikke behov for utbedringstiltak for synlig svelling, da innredningen anses å ha tiltenkt funksjon.

- Lokal utbedring må utføres.

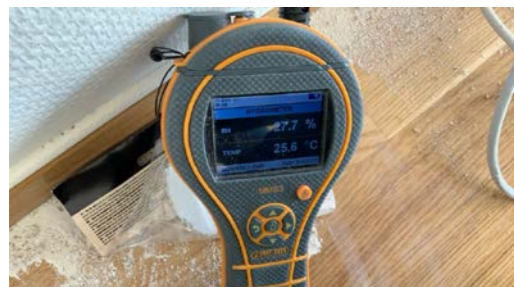
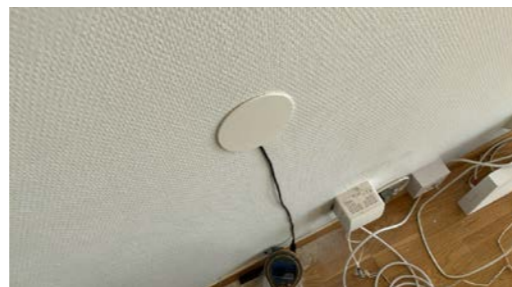
Hulltaking er foretatt uten å påvise unormale forhold. Hulltaking er foretatt ved/i Stue. Fuktivotemåling (vekt%) i konstruksjonen ble målt til ca 5.

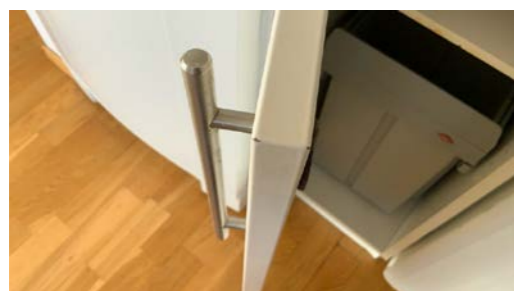
Det er ingen konsekvens ut fra funksjon. Dører må males eller skiftes for å lukke avviket.

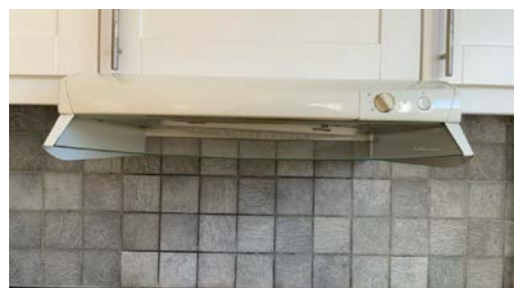
TG 1 Avtrekk

Det er avtrekk via sentralt avtrekksanlegg i bygget.

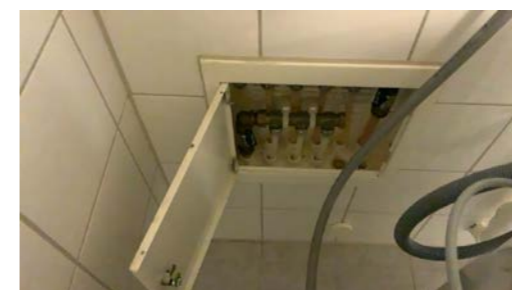
TG 1 Avløpsrør

- Det er påvist avvik i ventilasjonsløsning i forhold til gjeldende krav på oppføringstidspunktet.

Etablere flate terskler på dør i leiligheten for tiltenkt avtrekk fra alle rom.

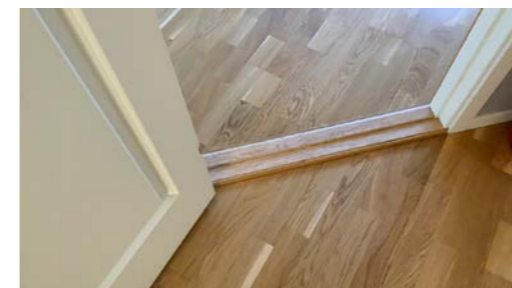
Vurdering av avvik:

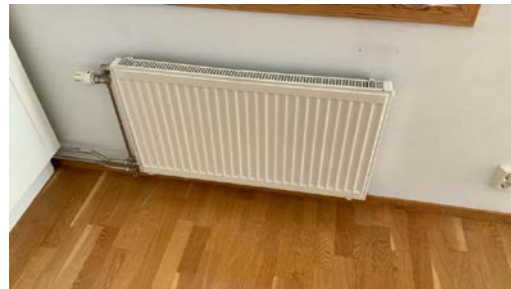
TG 1 Vannbåren varme

Oppvarming via radiatorer

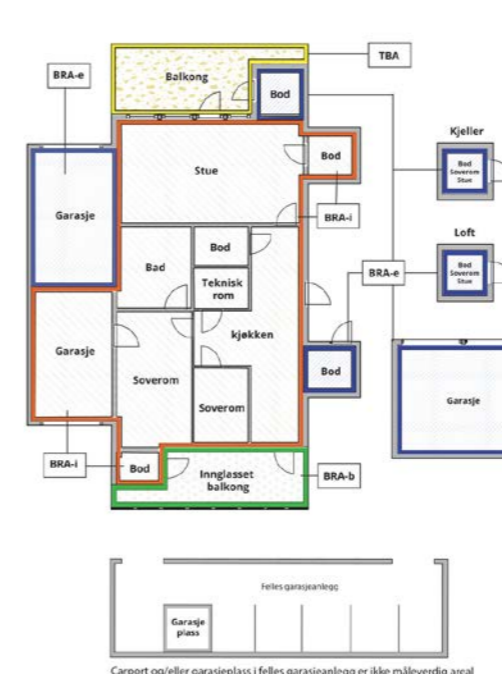
Arealer, byggetegninger og brannceller

Bruksarealet for bygningen er bruttoarealet minus arealet som opptas av yttervegger.
