Rabekkgata 1A, 1523 MOSS

**Nyere leilighet fra 2021 - Solrik  
markterrasse - Parkering - Heis-  
Vannbåren gulvvarme**

Befaringsdato: 09.05.2025

Autorisert foretak: Frosterød Takst AS

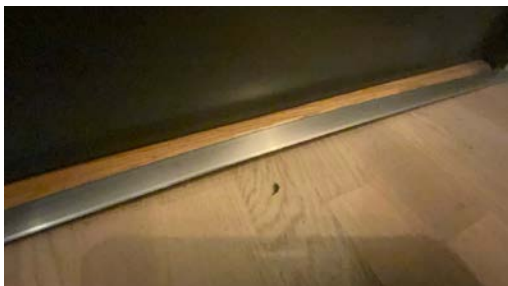
Løs list entredør ved terskel, mindre skade karm.

List på entredør bør festes, mindre skade behandles lokalt med flekking av maling. Forholdet vil utvikles videre.

Seksjonseier har meldt inn forholdet til utbygger.

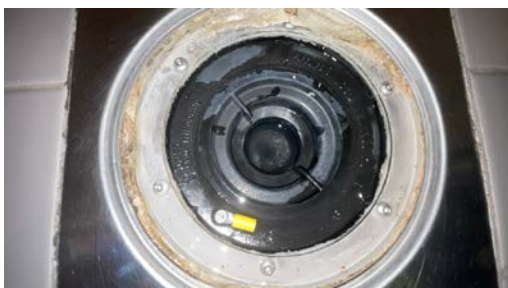
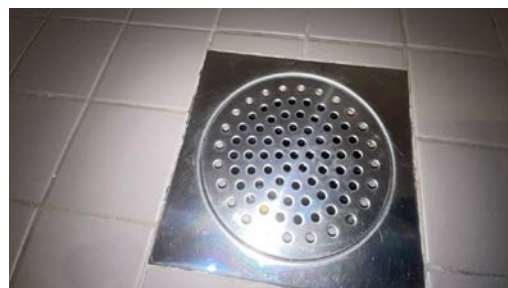
### TG 1 Sluk, membran og tettesjikt

Eier påviser noe merker i overflaten på 2 fliser, ingen hakk eller riss.

Det er plastsluk og ukjent tettesjikt/membran.

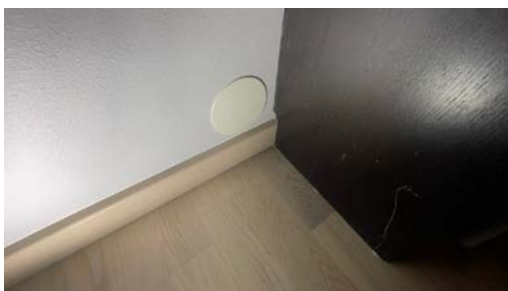
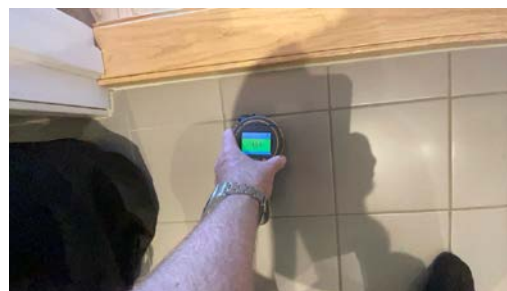
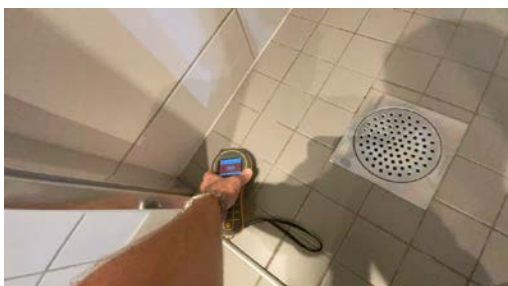
Hulltaking er foretatt uten å påvise unormale forhold. Hulltaking er foretatt ved/i Soverom.

Det er benyttet stålprofiler i vegg så det er ikke mulig å utføre fuktmålinger i svill. På bakgrunn av dette er det utført søk med fuktindikator av type Protimeter MMS 3 inne i badet. Søk indikerer høyere verdier i gulv og vegg inne i dusj en referansenivåer i rommet. Badet/dusj hadde vært brukt samme dag og det antas at dette er årsaken for dette.

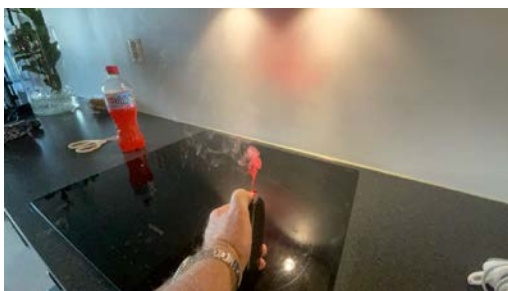
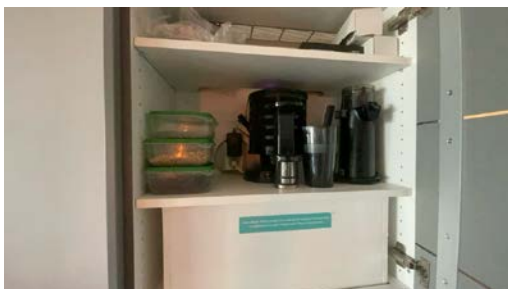
- Om mulig bør det etableres mekanisk/forsert avtrekk ut fra kokesonen.

Det kan være at borettslag/sameie har egne vedtekter som hindrer montering av mekanisk avtrekk fra rommet, anbefalt tiltak må derfor avklares nærmere med styret i borettslag/sameie før det eventuelt kan gjennomføres.

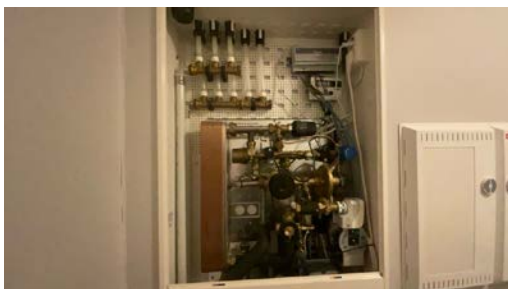
### TG 1 Vannledninger

Innvendige vannledninger er av plast (rør i rør). Det er besiktiget i rørskap.

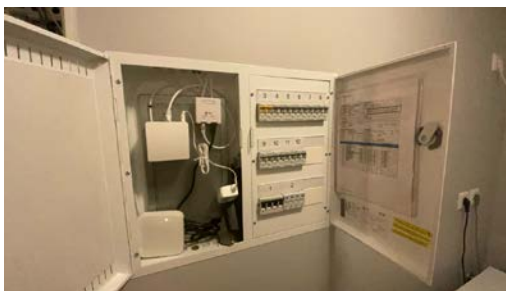
## Inntak og sikringsskap

10. Er det tegn på at kabelinnføringer og hull i inntak og sikringsskap ikke er tette, så langt dette er mulig å sjekke uten å fjerne kapslinger?  
**Nei**
11. Finnes det kursfortegnelse, og er den i samsvar med antall sikringer?  
**Ja**
12. Foreta en helhetsvurdering av det elektriske anlegget, dets alder, allmenne tilstand og fare for liv og helse. Bør det elektriske anlegget ha en utvidet el-kontroll?  
**Nei**
