Skaubovegen 10C, 2840 REINSVOLL

Lys og fin selveierleilighet sentralt på Reinsvoll - 2 soverom - uteplass på bakkeplan - nærhet til turområder.

Befaringsdato: 14.02.2025 Rapportdato: 05.03.2025 Oppdragsnr.: 19185-1767 Referansenummer: QP1505

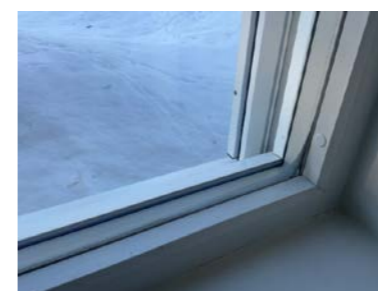
TG 2 Dører

Ytterdør i treverk med 2-lags energiglass.

Ytterdør: Utskiftning/fornyng bør vurderes. Ingen umiddelbare tiltak er nødvendig, men oppgraderinger må etter hvert påregnes.

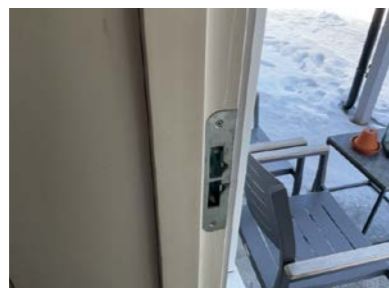
TG 1 Balkonger, terrasser og rom under balkonger

Steinlagt uteplass, i forbindelse med inngangsdør. Delvis overbygd.

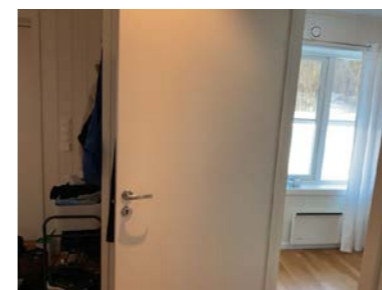
TG 1 Innvendige dører

Malte glatte innvendige dører. er utført i formpresset materiale.

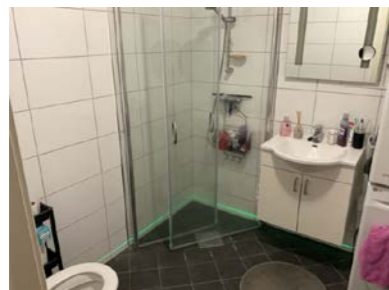
UNDERETASJE > BAD/VASKEROM

Tekniske installasjoner: Baderomsinnredning med glatte fronter, heldekkende servant, gulvmontert toalett og Opplegg/plass til vaskemaskin.

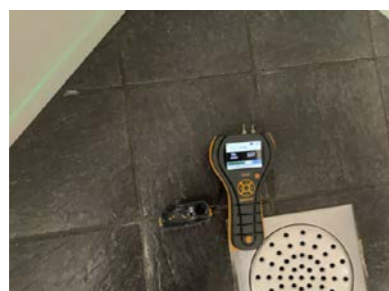
TG 1 Overflater vegger og himling

Fliser på gulv. Med gulvvarme. Fallforhold på gulvet er målt og funnet tilfredsstillende.

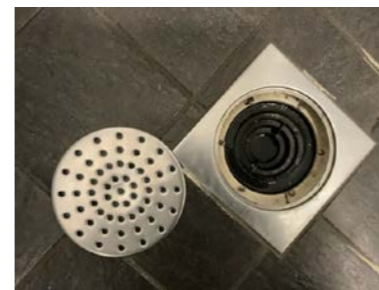
TG 2 Sluk, membran og tettesjikt

Det er ikke behov for utbedringstiltak siden våtrommet fungerer i dag, men skader/ følgeskader kan oppstå på eldre ikke fuktsikre våtrom.

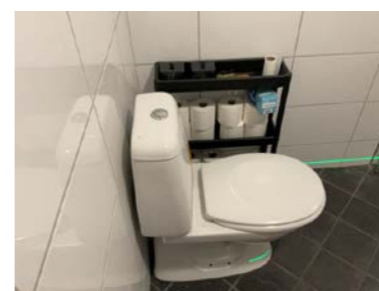
TG 1 Sanitærutstyr og innredning

Glatte fronter med heldekkende servant. Gulvmontert toalett. Opplegg for vaskemaskin tørketrommel speil med lys over vask.

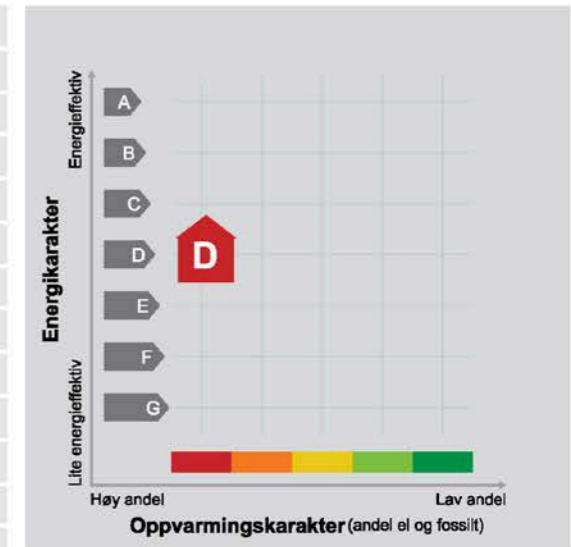
Energimerket angir boligens energistandard. Energimerket består av en energikarakter og en oppvarmingskarakter, se i figuren. Energimerket symboliseres med et hus, hvor fargen viser oppvarmingskarakter, og bokstaven viser energikarakter.

Energikarakteren angir hvor energieffektiv boligen er, inkludert oppvarmingsanlegget. Energikarakteren er beregnet ut fra den typiske energibruken for boligtypen. Beregningene er gjort ut fra normal bruk ved et gjennomsnittlig klima. Det er boligens energimessige standard og ikke bruken som bestemmer energikarakteren. A betyr at boligen er energieffektiv, mens G betyr at
