**Salgsobjekt:** Andelsleilighet  
**Eierform:** Andel  
**Byggeår:** 1963  
**BRA-i/BRA Total** 78/91 kvm  
**Tomtstr.:** 2608 m<sup>2</sup>  
**Soverom:** 2  
**Antall rom:** 3  
**Gnr./bnr.** Gnr. 151, bnr. 1087  
**Andelsnr.:** 3315  
**Oppdragsnr.:** 1411250351

# Praktisk og stilig 3-roms i høy 1.etasje m/ nyere stor innglasset balkong! Parkering | Heis | Populært

# Tilstandsrapport

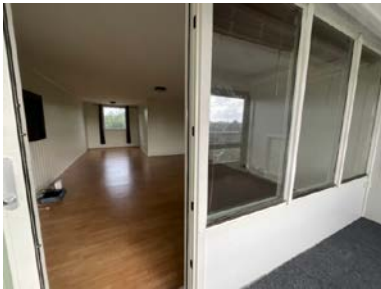
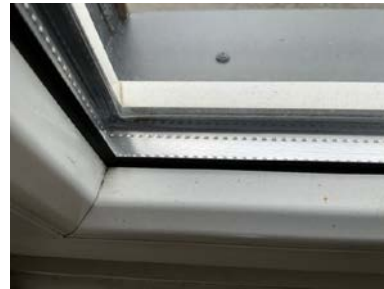
#### **Vinduer**

Bygningen har malte trevinduer med 2-lags glass og PVC vinduer med 2-lags glass.  
Vinduer og dørene har normal bruksslitasje innvendig og normal værslitasje utvendig.  
Selv om utskiftinger av vinduer kan være et fellesanliggende i et borettslag/sameie, så vil et eventuelt framtidig arbeid med å skifte vinduene berøre eierne av de enkelte leiligheter i større eller mindre grad.

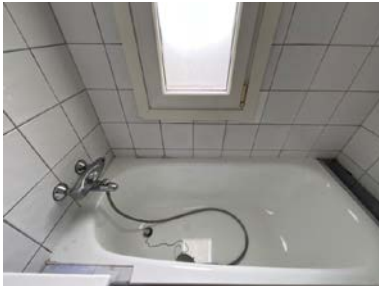
Muggvekst rundt badekaret.

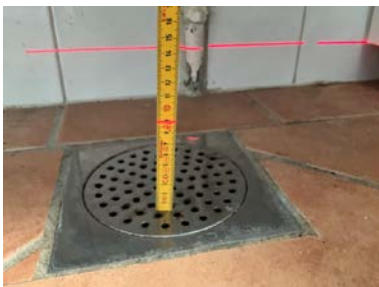
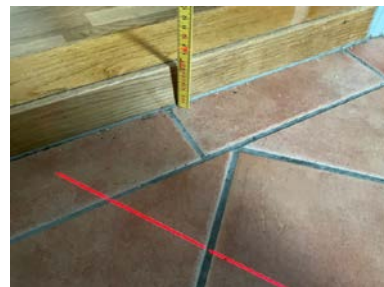
### TG 2 Sluk, membran og tettesjikt

- Det er påvist mangelfull/feil utførelse rundt rørgjennomføringer e.l. som gir fare for fukt i konstruksjonen i våtsone.
- Mer enn halvparten av forventet brukstid er passert på membranløsningen.
- Mer enn halvparten av forventet brukstid er passert på slukløsningen.

- Overvåk tilstanden jevnlig. For å få tilstandsgrad 0 eller 1 må slukløsningen skiftes ut og sannsynligvis må også membransjiktet skiftes/utbedres. Det er imidlertid vanskelig å si noe om tidspunktet for når dette er nødvendig.
- Det er viktig å merke seg at levetiden til en membran varierer basert på kvalitet, installasjon og bruk. Eldre membraner kan bli sprø og sprekke opp, noe som fører til at de mister sin vanntettende funksjon. Dette kan resultere i vannlekkasjer gjennom vegger og gulv og fuktskader.

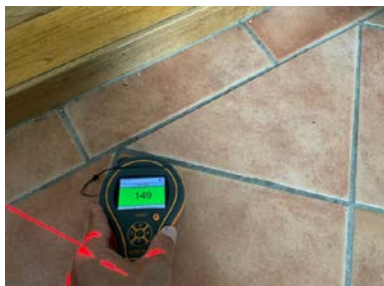
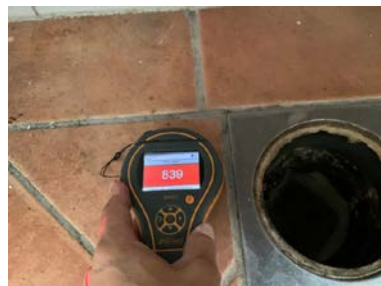
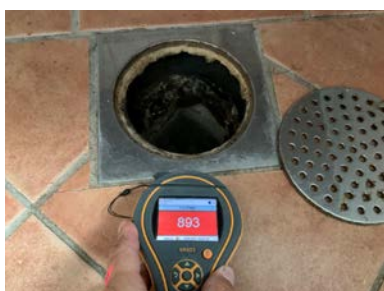
- Det er registrert symptom på fuktskader.

Ved søk etter fukt er det økende nivåer mot sluken.

Avviket tyder på manglete membran eller andre utettheter i og rundt sluken.

- Dersom tiltaket ikke utføres er det fare for ytterligere skadeutvikling.

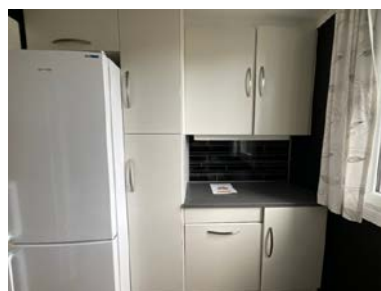
### 1. ETASJE > KJØKKEN

- Det er påvist fuktskjolder i overflater.

- Gjennomføre ytterligere undersøkelser og foreta utbedring av skade.

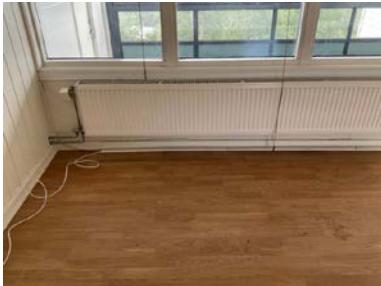
Radiator i stue, tilkoblet sentral oppvarming.

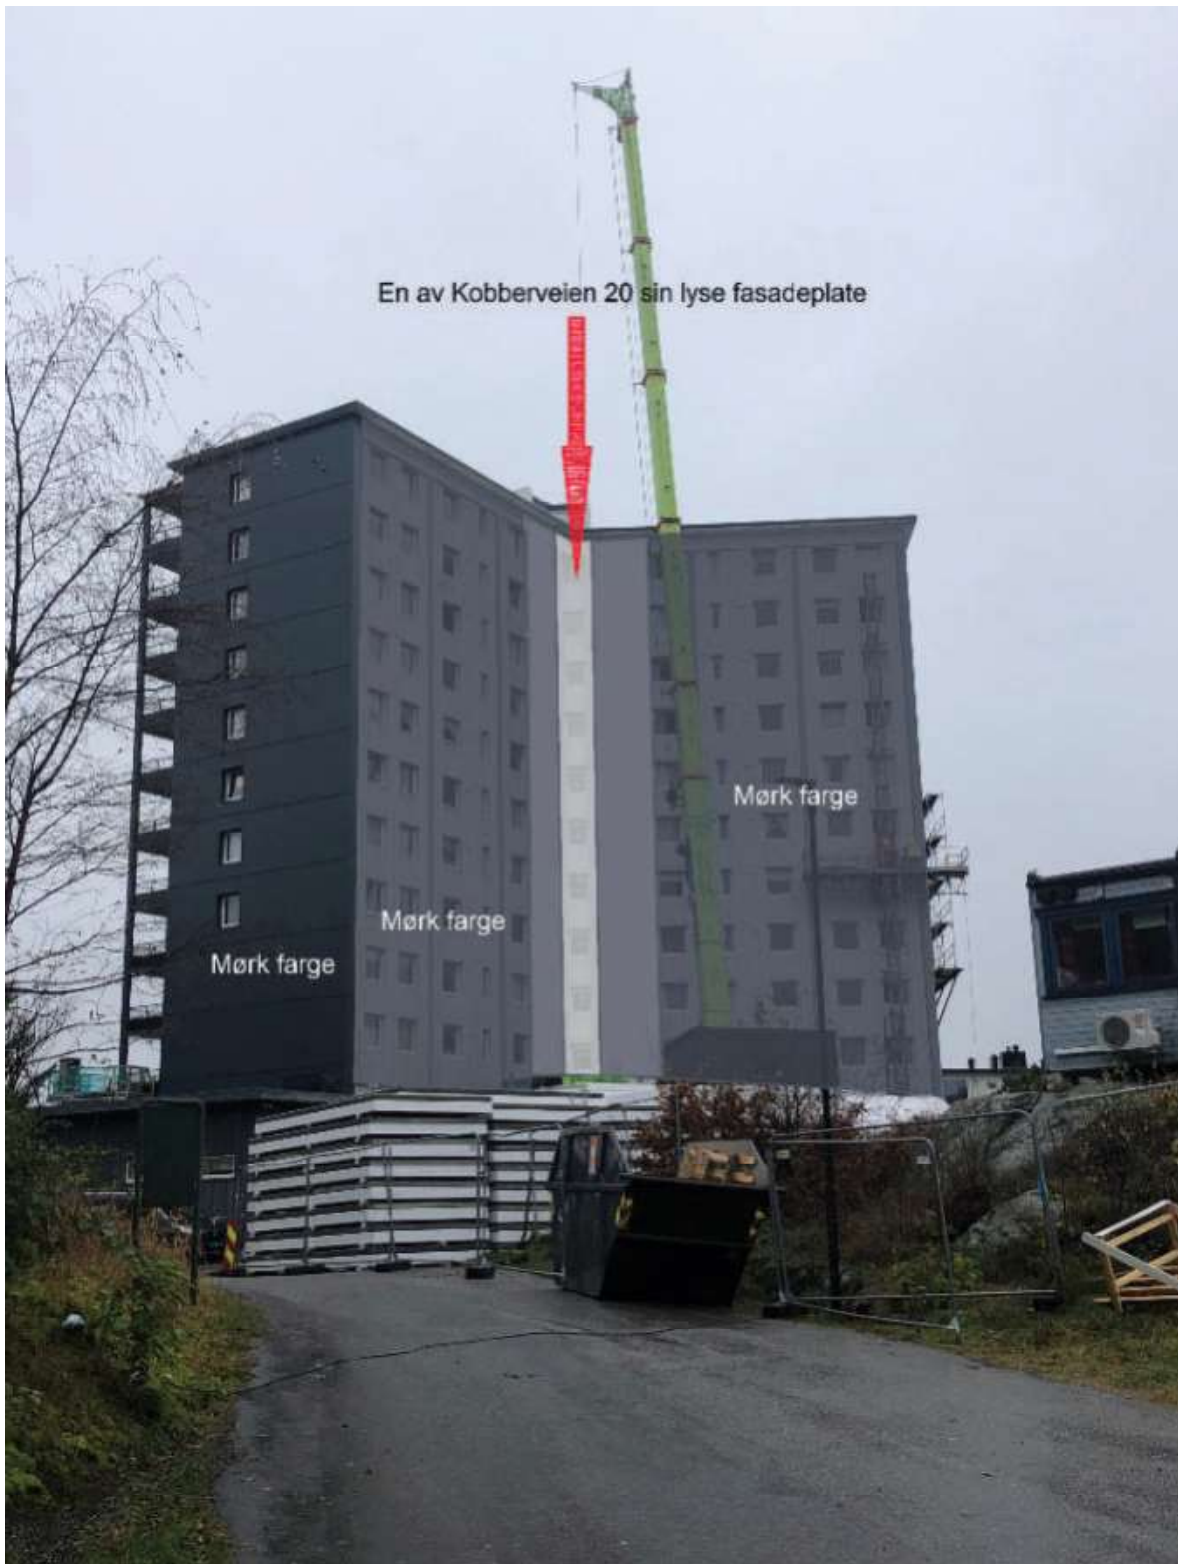
En av Kobberveien 20 sin lyse fasadeplate
