# Rørviklia 19

Befaringsdato: 14.08.2025

Rapportdato: 20.08.2025

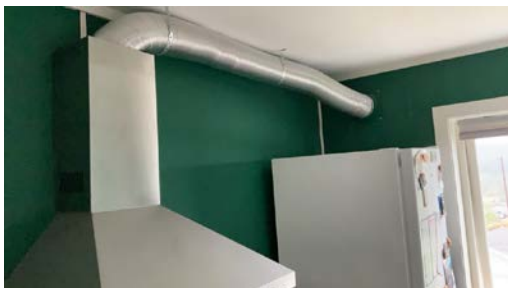
**Vurdering av avvik:**

- Det er avvik:

Rør til ventilator bør kasses inn, ev. plasseres i overskap ved et ev. skifte av kjøkkeninnredning.

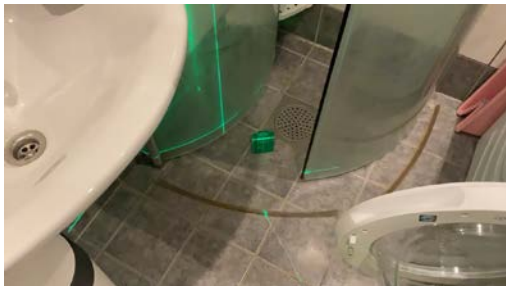
### TG 2 Sluk, membran og tettesjikt

#### Vurdering av avvik:

- Overvåk tilstanden jevnlig. For å få tilstandsgrad 0 eller 1 må tettesjiktet skiftes ut, men tidspunktet for når dette er nødvendig er vanskelig å si noe om.
- Det er viktig å merke seg at levetiden til en membran varierer basert på kvalitet, installasjon og bruk. Eldre membraner kan bli sprø og sprekke opp, noe som fører til at de mister sin vanntettende funksjon. Dette kan resultere i vannlekkasjer gjennom vegger og gulv og fuktskader.
