Malsådalen 3, 7660 VUKU

**Koselig hytte fint beliggende i  
Malsådalen. Utsikt. Flotte  
turmuligheter sommer som vinter.**

# Tilstandsrapport

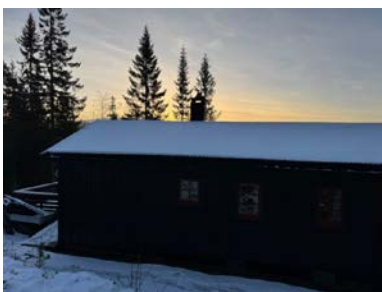
Takrenner og nedløp er av plast og metall.  
Heldekkende pipebeslag over tak.

Tak, renner, nedløpsrør og takbeslag, er vurdert fra bakkenivå.  
Eventuelle lekkasjer på renner er ikke undersøkt.

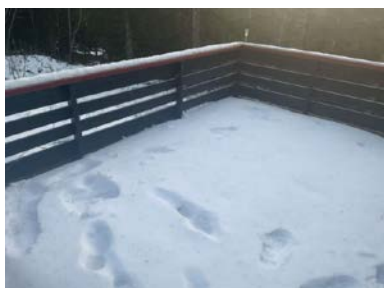
- Det er ikke krav om utbedring av rekkverkshøyde opp til dagens forskriftskrav.
- Det bør foretas nærmere undersøkelser av balkong/terrasser når den er snøfri.

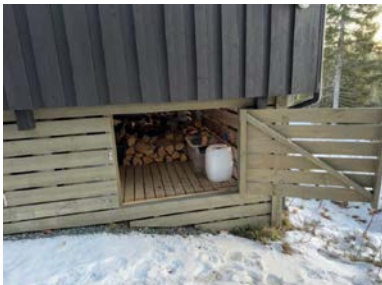
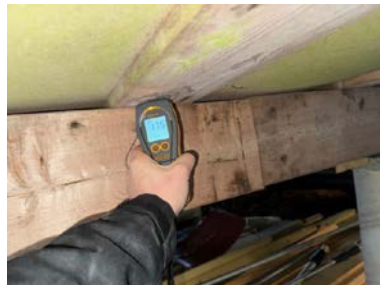
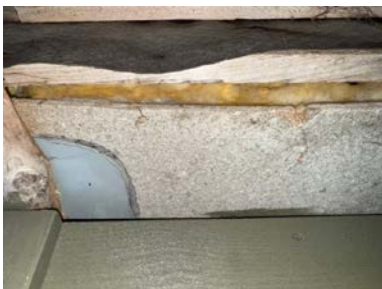
Piggmålinger viser 18 %, dette tilsier noe fuktighet i stubbloftsplater. Naturlig ihht. oppbygging, noe misfarginger på plater.

Lokale utbedringer og vedlikehold.
