## Martin Gjervik Løvenholm

# Ditt nye hjem?

# Tilstandsrapport

## BOLIGBYGG MED FLERE BOENHETER

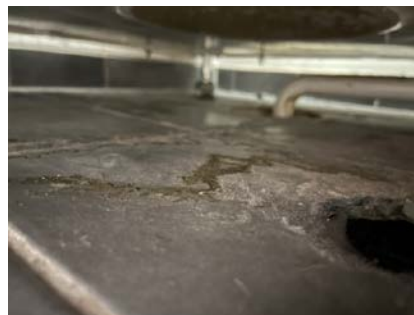
## 1 ETASJE > BAD

### TG 2 Sanitærutstyr og innredning

## Vurdering av avvik:

- Det er avvik:

Fungerer med dette avvik
