Rugdeveien 33C, 1850 MYSEN

Tilstandsrapport

Befaringsdato: 27.09.2024

Rapportdato: 08.10.2024

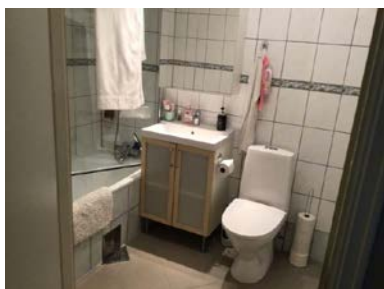
ETASJE > BAD/VASKEROM

Vurdering av avvik:

Konsekvens/tiltak

- Overvåk tilstanden jevnlig. For å få tilstandsgrad 0 eller 1 må tettesjiktet skiftes ut, men tidspunktet for når dette er nødvendig er vanskelig å si noe om.
- Installering av tett dusjkabinett anbefales.

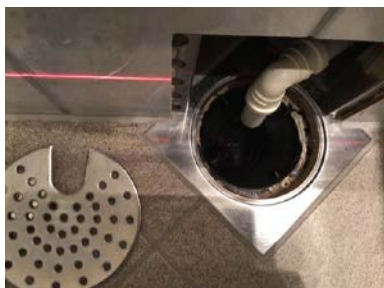
ETASJE > BAD/VASKEROM

Vurdering av avvik:

- Det er påvist riss/sprekker i utstyr på våtrommet.

På befaringen registreres det riss i servant baderomsinnredning.

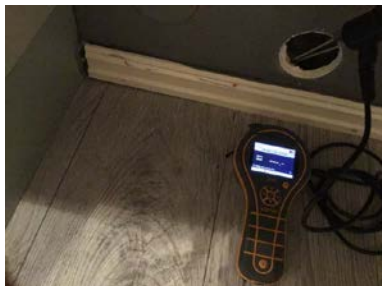
📍 TG 0 Tilliggende konstruksjoner våtrom

Hulltaking er foretatt uten å påvise unormale forhold. Hulltaking er foretatt fra kjøkken mot bad.
