Lindebergveien 23A, 1069 OSLO

**2-roms beliggende i høy 1.etasje  
med god planløsning | Behov for  
modernisering | Balkong | Sentralt

# Tilstandsrapport

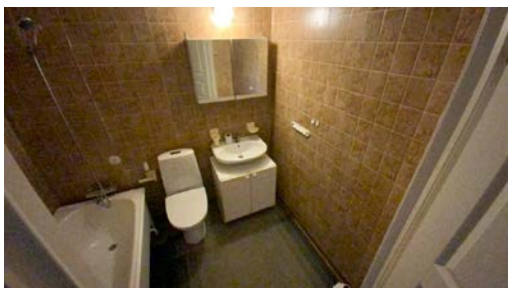
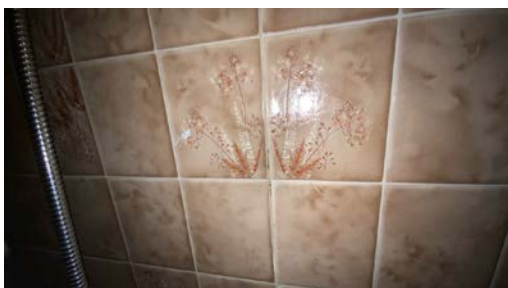
## 1. ETASJE > BAD

Med tanke på badets alder og nevnte avvik må badet renoveres, da det ikke er tilfredsstillende membran på denne typen konstruksjon og ved større fuktbelastning kan det oppstå fuktskader og lekkasje i konstruksjonen.

Hulltaking er foretatt og det er påvist avvik i hulltakingen. Hulltaking er foretatt ved/i Entre. Fuktkvotemåling (vekt%) i konstruksjonen ble målt til 0.

- Hulltaking er foretatt og det er påvist avvik i konstruksjonen.

Da det er synlig sprekker i tapet på vegg inne i dusjonen er det stor sannsynlighet for fukt i plater på vegg.

**Kostnadsestimat: 100 000 - 300 000**

- Gjennomføre ytterligere undersøkelser og foreta utbedring av skade.

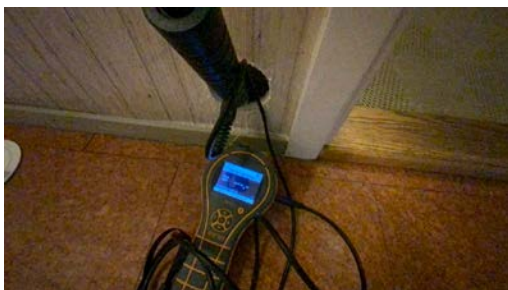
Tg er gitt med tanke på at hulltaking ikke er bak i dusjonen og gitt ut fra nevnte avvik for membran.

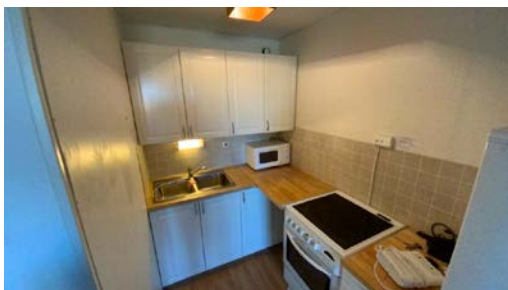
Kjøkkenet har innredning med profilerte fronter. Benkeplaten er av heltre. Det er kjøll/fryseskap og komfyr.

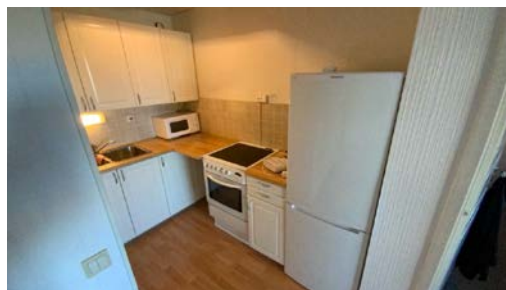
### TG 3 Avtrekk

- Det er registrert avvik med avtrekk.

**Kostnadsestimat: Under 10 000**

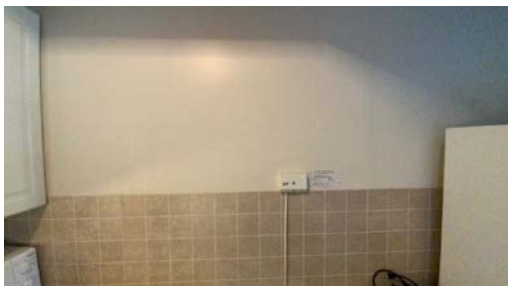
### TG 2 Vannledninger

Vannlekkasjer på eldre rør er vanlig spesielt rundt koblinger. Rørøpplagg i kobber og virket tilfredsstillende på befaringsdagen. Mesteparten av anlegget ser ut til å være fra byggeår. På generelt grunnlag er dette rør

- I forbindelse med oppgradering av våtrom vil det være naturlig med utskiftning av rør.

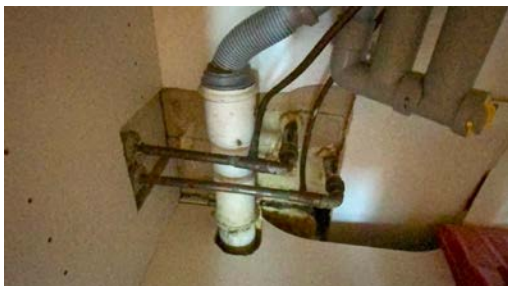
### TG 2 Avløpsrør

Det er avløpsrør av plast.

Det bør gjennomføres en service og sjekk av fagmann på anlegget for nærmere tilstand.

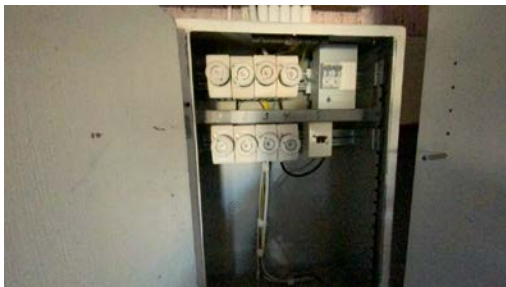
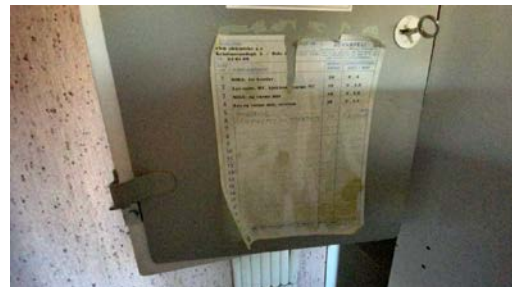
Det anbefales alltid en gjennomgang av anlegget med tanke på anleggets alder og det ikke foreligger kunnskap om anlegget. Med bakgrunn i NS3600 kreves det utført el-kontroll av fagperson for å få TG1 på anlegget. TG2 gis som følge av manglende dokumentasjon/manglende el-kontroll.
