# TILSTANDSRAPPORT

Firemannsbolig

Nedre Fiksnesvika 3 B  
5378 KLOKKARVIK  
4626/114/2/296/0/0

24.06.2025

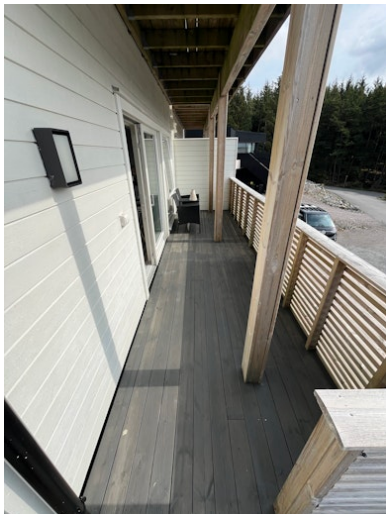
⚠ Gjennomsnittlig levealder impregnert materialer er 20-30 år.

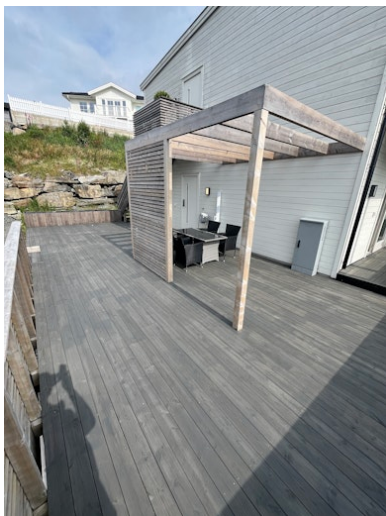
⚠️ Gjennomsnittlig levealder impregnert materialer er 20-30 år.

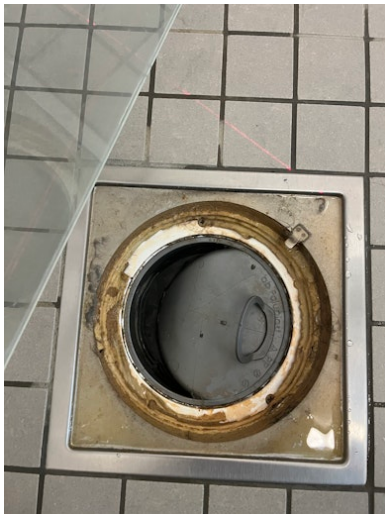
Det er synlig bruk av både membran og mansjett under klemring i sluk.

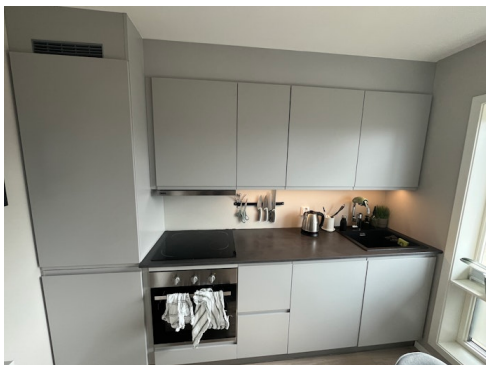
Det er etablert både komfyrvakt over stekesonen og lekkasjevakt under skrog med vanninstallasjoner.

Ved stikkprøvekontroll med fuktindikator på erfaringsmessig utsatte steder ble det ikke registrert negative fuktindikasjoner. Kjøkkenet vurderes å være i bruksmessig god stand med normal bruksslitasje.

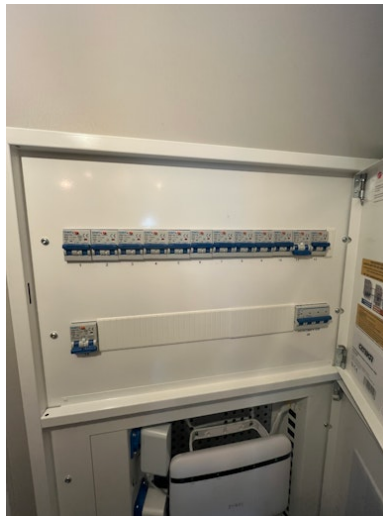
Det er likevel foretatt en enkel vurdering av anlegget basert på selgers informasjon og besiktelse av synlige deler i boligen. Undersøkelsen er basert på spørsmål og punkter fra forskriften Tryggere Bolighandel som ble vedtatt 01.01.2022.
