Trondheimsveien 91, 0565 OSLO

**Sjarmerende 2-roms med attraktiv beliggenhet på Carl Berner! | 2. etasje | Pent opparbeidet tomt | Nærhet til "alt"**

# Tilstandsrapport

## LEILIGHET

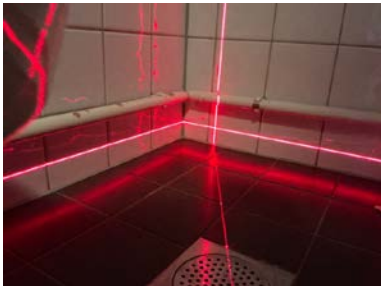
- Til tross for avviket i fall/høydeforskjell til sluk, vil gulvet fortsatt kunne lede vann mot sluket, men med redusert effektivitet. Dette kan potensielt øke risikoen for vannansamling i enkelte områder av badet.

Fall på baderomsgulv er kontrollert med krysslaser.

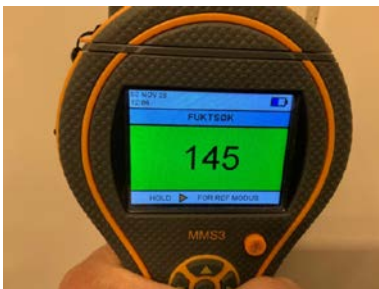
Hulltaking er ikke foretatt på grunn av tilleggende vegg mellom bad og tilstøtende rom er i mur eller betong.

Det ble foretatt stikkprøvekontroll med Protimeter MMS3. Målingene viste ingen utslag utenfor normale verdier. Målingene gir kun en indikasjon og må ikke oppfattes som en garanti for baderommet.

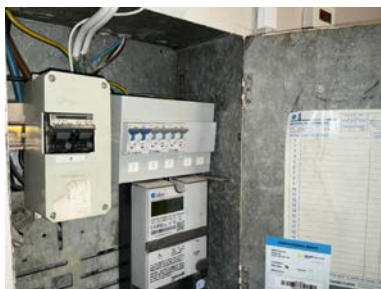
Automatsikringer i sikringsskap plassert i gang/fellesareal.
