Akersbakken 11, 0172 OSLO

**Sjarmerende og usjenert 3-roms  
andelsleilighet i rolige omgivelser**

# Tilstandsrapport

## 3-ROMS LEILIGHET I 1. ETASJE:

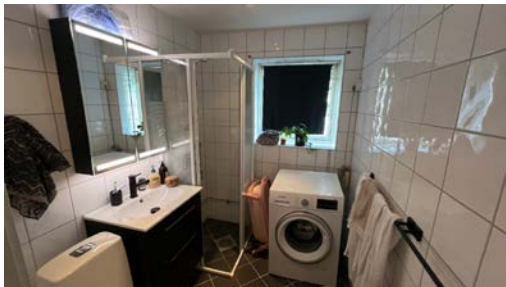
## 1. ETASJE > BAD

### TG 2 Overflater vegger og himling

- Det er påvist at flisfuger har riss/sprekker.
- Det er påvist at noen fliser har bom (hulrom under).
- Det er avvik:

• Selv om bom eller hullid ikke alltid er et umiddelbart problem, bør det overvåkes nøye før eventuell utvikling i sprekker i flisfuger e.l. oppstår. Dette må en foreta tiltak for, for å begrense utviklingen.

Uegnede materialer må fuktbeskyttes/utskiftes

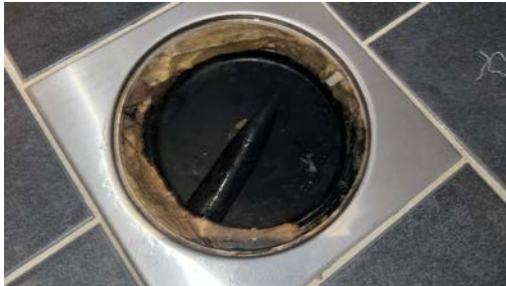
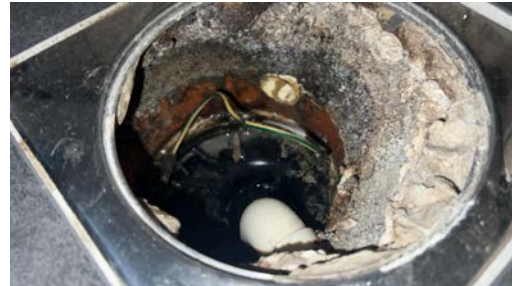
## 1. ETASJE > BAD

### TG 1 Sanitærutstyr og innredning

Det ble rutinemessig søkt etter fukt på typisk fuktutsatte steder (på innredning) med fuktindikator (Protimeter SM) på befaringen og det var ingen indikasjoner på fukt på befaringstidspunktet.

- Elektrisk avtrekksvifte bør monteres for å lukke avviket.

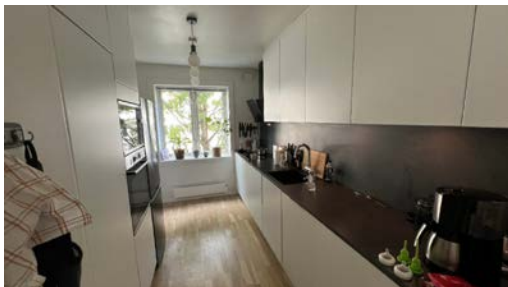
### 1. ETASJE > KJØKKEN

#### TG 2 Avtrekk

- Det er ikke behov for utbedringstiltak siden anlegget fungerer i dag, men ut ifra alder kan skader plutselig oppstå på eldre anlegg.

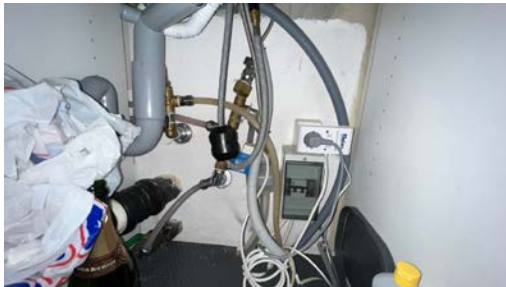
## TG 1 Avløpsrør

Interne og synlig avløpsrør i plast.
