Åsgårdbakken 3, 1671 KRÅKERØY

**Moderne og lys 2-roms  
hjørneleilighet med gjennomtenkt  
planløsning og nytt kjøkken**

# Tilstandsrapport

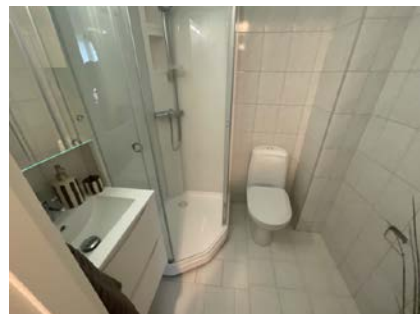
Dersom våtrommet skal tilfredsstille dagens forskrift må det totalrenoveres. Alle forhold med tettesjikt, våtsone, sluk m.m. må dokumenteres.

Kostnadsestimat: 200 000 - 500 000

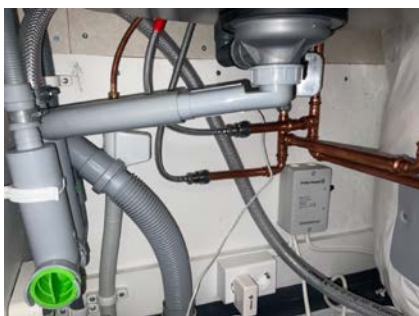
### TG 2 Avløpsrør

Avløpsrør av plast.

- Det er ikke behov for utbedringstiltak siden anlegget fungerer i dag, men ut ifra alder kan skader plutselig oppstå på eldre anlegg.
- I forbindelse med oppgradering av våtrom vil det være naturlig med utskiftning av rør.

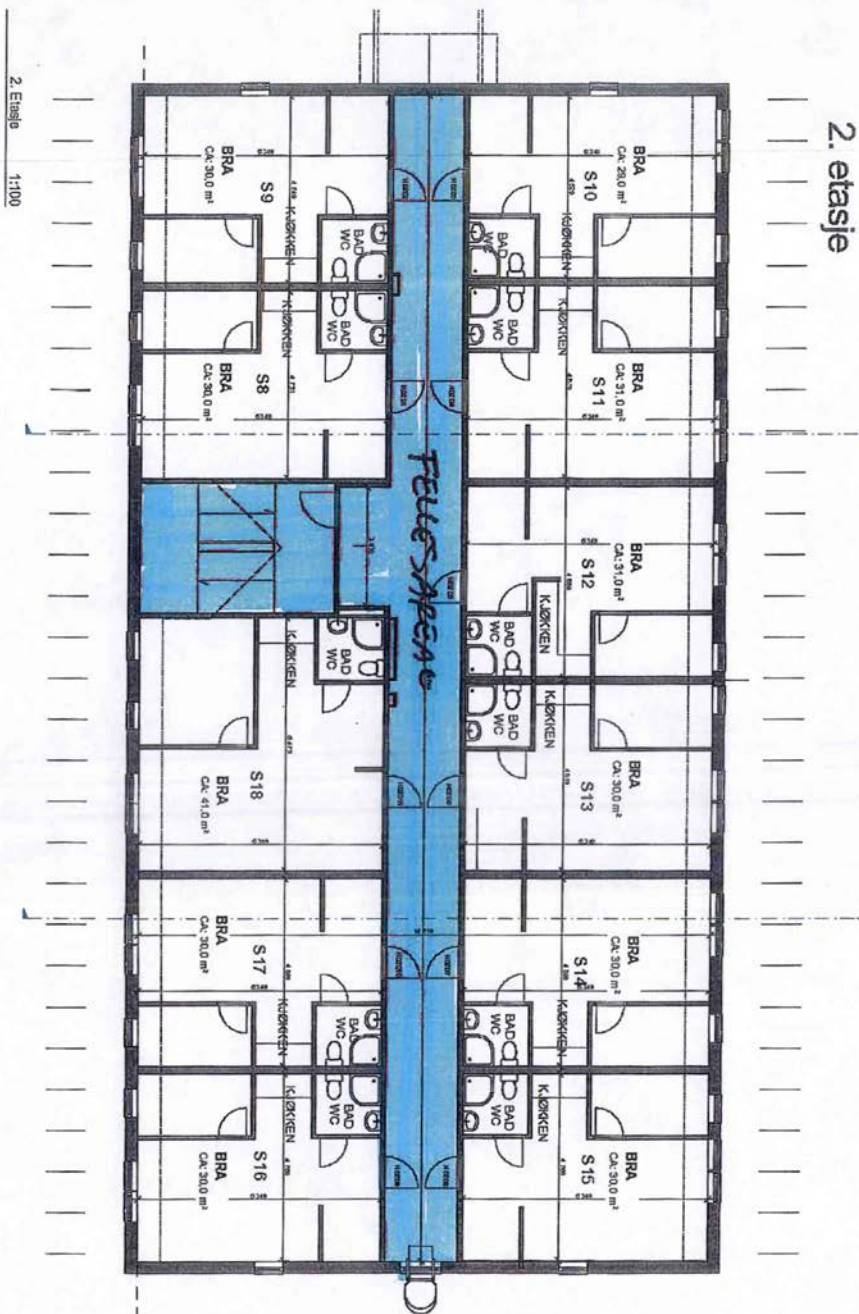
2. Etasje 1:100

| TEGNING: | Planer 1:50 | Plan 2. Etasje | REV.: | 23.10.2025 | |
