Langsetvegen 50B, 2092 MINNESUND

**Pen 2-roms med smart  
planløsning og fin uteplass | Kort  
vei til gode servicetilbud |  
IN-ordning | Bod**

Leilighet  
Langsetvegen 50 B  
2092 Minnesund

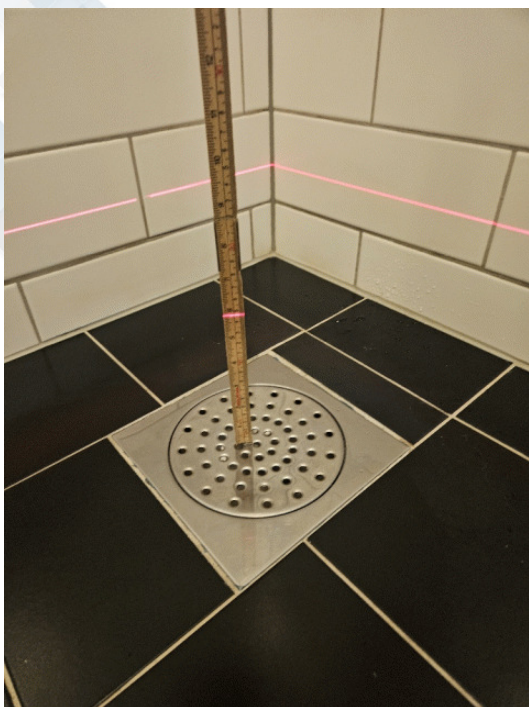
Gulvfliser fremstår i grei stand, men det er ett behov for omfuging mellom vegg og gulv samt rundt sluk. TG2

**Merknader:** Utskifting/vedlikehold: Normal tid før utskifting av gulv i våtrom med keramiske fliser på påstøp og underliggende banemembran er 20 - 40 år.

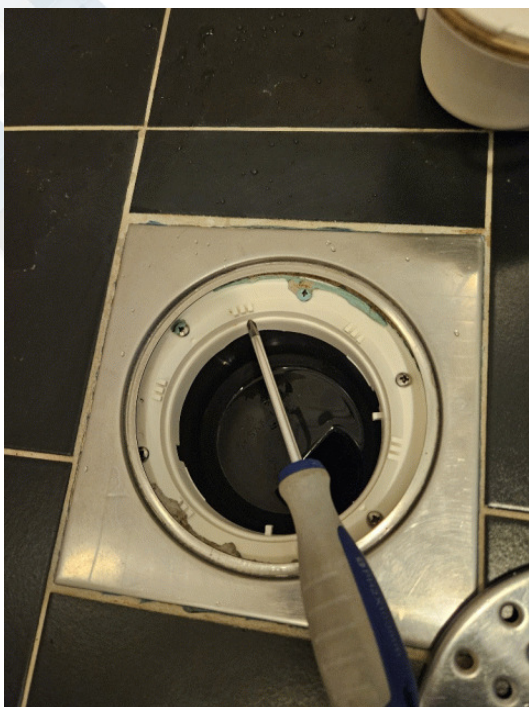
### TG 2 1.1.3 Membran, tettesjiktet og sluk

Det er påvist avvik i forhold til sluk, rørgjennomføringer, mansjetter eller klemring. Se under.

Det ble ikke boret hull direkte bak vanninstallasjonen inn til bad, grunnet at vannrør er ført igjennom kjøkkenvegg og hull boring der kan skade vannrør. TGUI Ytterligere undersøkelser må gjøres.

Utskifting/vedlikehold: Normal forventet levetid før utskifting av gulvsluk er 30 - 60 år.

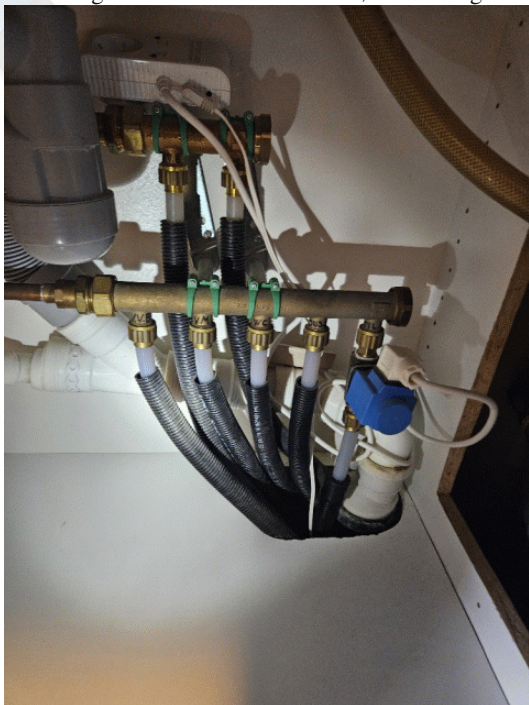
### TG 2 2.1 Kjøkken

På befaringsdagen ble det fuktsøkt normale verdier på tilfeldige utvalgte steder på vegger og gulv. TG1

Hvitvarer er ikke funksjonstestet. TGIU hjemmelshaver melder ingen avvik.

Utskifting/vedlikehold: Blandebatterier byttes normalt pga. drypplekkasjer, funksjonssvikt eller umoderne design 10 - 25 år, anbefalt brukstid 15 år.

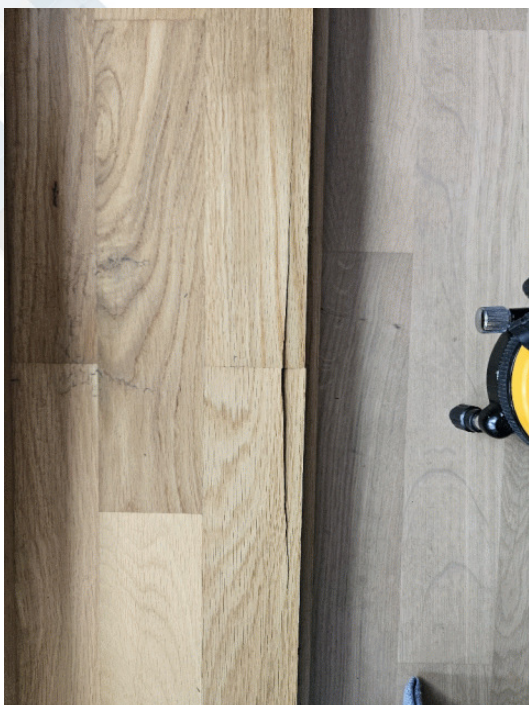
#### TG 2 3.1 Andre rom

Det er en skade på oppbygd terskel ved balkongdør. TG2

Etasjeskiller: Retningsavvik/hellingsavvik målt lokalt avvik på 10mm til 15mm. TG1

Retningsavvik er målt med krysslaser på tilfeldige utvalgte steder på overflaten på gulvet i boligen, med en lengde på ca 2 meter. Lokalt avvik målt i stue/kjøkken på 15mm. Retningsavvik på vegger og tak/himlinger er ikke målt.

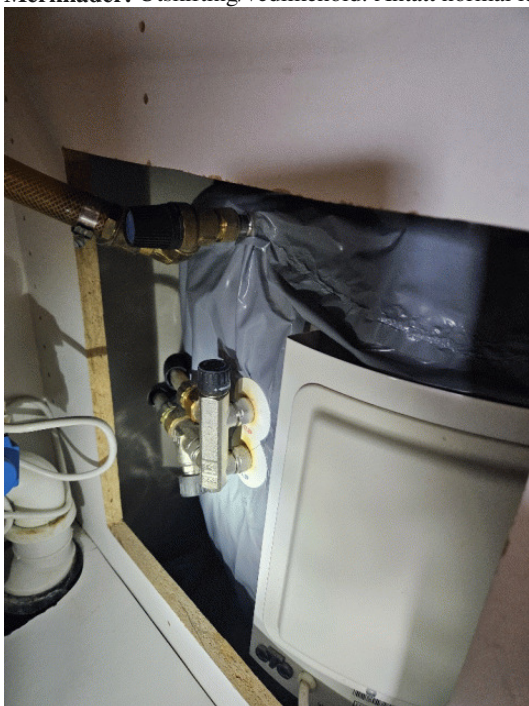
Berederen er ikke lekkasjesikret.

Vannstopper/waterguarden er ikke tilkoblet til strøm, dette anbefales. TG2

**Merknader:** Utskifting/vedlikehold: Antatt normal levetid for varmtvannsbereder 20 år.
