Roald Amundsens gate 28C, H0503, 4307 SANDNES

**Innflytningsklar 2-roms
Moderne standard og sentral
beliggenhet**

Befaringsdato: 14.04.2026

Rapportdato: 19.04.2026

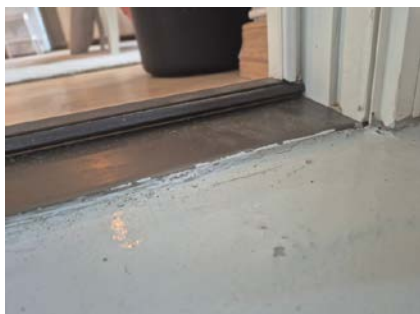
Innglasset balkong fra oppgradering i 2011. Overflatebehandlet betonggulv.

Det registreres liten klaring fra bunnerskel på dør til gulv.

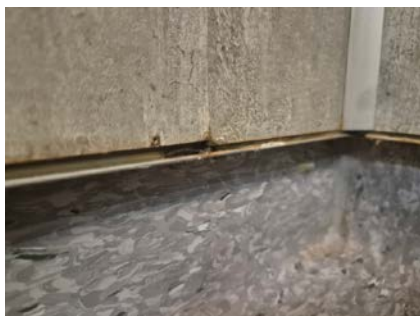
Vurdering av avvik:

- Det er tegn på fuktskader nederst på våtromsplater.

Det er registrert fuktrelatert skade med misfarging og svekket/skadet nedre platekant i dusjsonen.

Forholdet kan føre til videre fuktpåvirkning og skade på overflater og underliggende konstruksjoner.

Gammel silikon skjæres bort og fuges på nytt på korrekt måte.

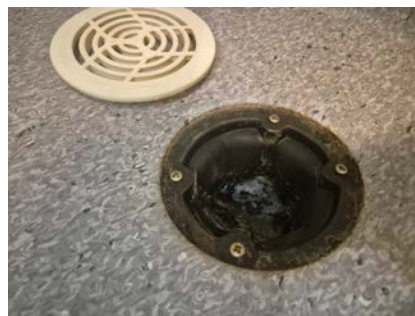
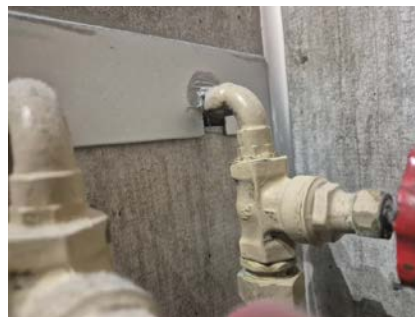
Vurdering av avvik:

- Det er påvist avvik i krav til høydeforskjell/fall-løsning på våtrommet.

Ved døren til badet er det målt en oppkant på over 2,5 cm. Dette medfører at badet ikke har trinnfri adkomst, noe som utgjør et bruksmessig avvik sammenlignet med dagens forventede løsninger.

- Det er påvist andre avvik:

Det er registrert mangelfull avslutning og tetting rundt rørgjennomføring ved stoppekran. Forholdet er plassert utenfor våtsone og vurderes som et utførelsesavvik.

- Andre tiltak:

Det bør utføres utbedring av tetting rundt rørgjennomføringen ved stoppekran for å sikre tilfredsstillende fuktsikring, selv om forholdet er utenfor våtsone. Mangelfull tetting kan medføre økt risiko for fuktinntrengning og påfølgende skader på omkringliggende konstruksjoner.
