Blåklokkeveien 25B, 1664 ROLVSØY

**Innbydende 3-roms leilighet i 4.  
etasje | Garasje | Innglasset  
balkong | Kort vei til alt**

# Tilstandsrapport

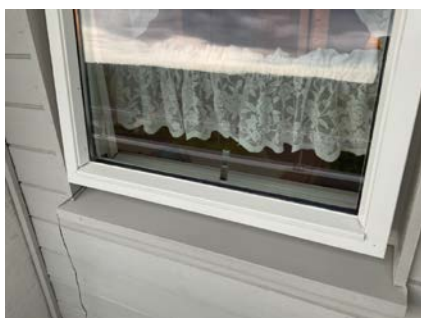
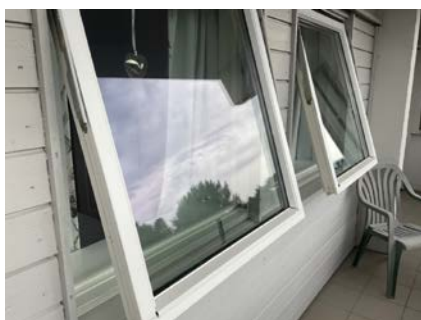
### TG 1 Vinduer

Vinduer med rammer og karmen i tre med isolerglass fra 1994.

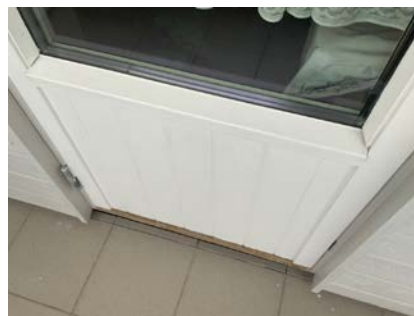
### TG 1 Dører

Ytterdør i tre. Brannklassifisert b-30 og lydklassifisert db35.

Balkongdører i tre med stort glassfelt med isolerglass fra antatt 1994 og nyere dato.

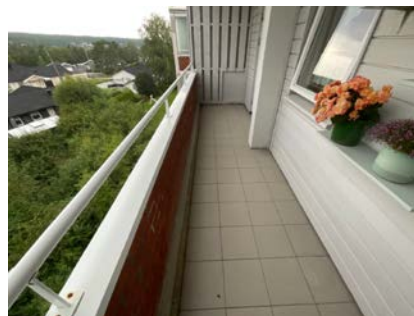
### TG 1 Balkonger, terrasser og rom under balkonger

Balkong med adkomst fra det ene soverommet på 14 kvm.

Rekkverkshøyder er målt og er innenfor dagens krav.

Det noteres at det er enkelte pågående arbeider i regi av borettslaget vedrørende lekkasjer på balkonger. Konferer styret/borettslaget for ytterligere info. Påvirker ikke tilstandsgraden på aktuell bolig da dette er borettslaget sitt ansvar.

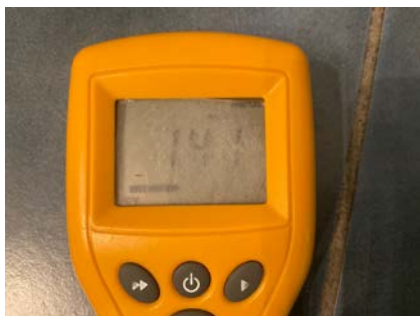
#### 1 TG 3 Sluk, membran og tettesjikt

Fuktmåler viser normale verdier.

- Mer enn halvparten av forventet brukstid er passert på membranløsningen.
- Mer enn halvparten av forventet brukstid er passert på slukløsningen.
- Det er påvist andre avvik:

Rommet har ikke eget sluk og forskriften gir rommet TG3. For å lukke avviket må rommet rehabiliteres med tilhørende sluk. Det benyttes dog dusjkabinett som gjør at rommet får svært liten vannbelastning.

- Sluket må sjekkes og rengjøres jevnlig.
- Eldre sluk av plast er ofte utsatt for lekkasjer og særlig i overganger. Eventuelle lekkasjer kan medføre fuktskader på tiliggende konstruksjoner.
- Andre tiltak:
- Overvåk tilstanden jevnlig. For å få tilstandsgrad 0 eller 1 må tettesjiktet skiftes ut, men tidspunktet for når dette er nødvendig er vanskelig å si noe om.
- Det er viktig å merke seg at levetiden til en membran varierer basert på kvalitet, installasjon og bruk. Eldre membraner kan bli sprø og sprekke opp, noe som fører til at de mister sin vanntettende funksjon. Dette kan resultere i vannlekkasjer gjennom vegger og gulv og fuktskader.

**Kostnadsestimat:** 100 000 - 300 000

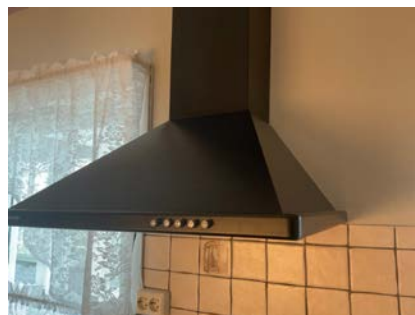
### ! TG 2 Avtrekk

Det er kjøkkenventilator med avtrekk ut. Vurdering av avvik: Det er påvist andre avvik: Høy alder på ventilator.

- Det er påvist andre avvik:

Ikke nødvendig med tiltak da den fungerer i dag, men grunnet alder kan skader plutselig oppstå.

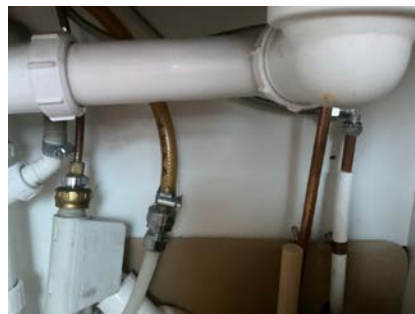
### ! TG 2 Vannledninger

Vannrør av kobber, flexislange og plastbelagt kobber,. Vurdering av avvik: Mer enn halvparten av forventet brukstid er passert på innvendige vannledninger

- Det er ikke behov for utbedringstiltak siden anlegget fungerer i dag, men ut ifra alder kan skader plutselig oppstå på eldre anlegg.

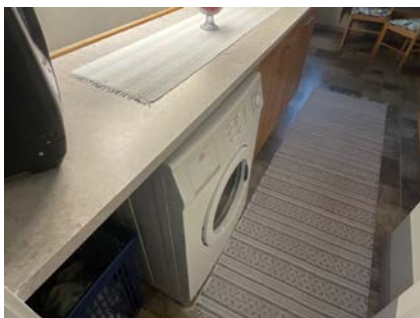
### ! TG 2 Avløpsrør

Avløpsrør av plast. Vurdering av avvik: Mer enn halvparten av forventet brukstid er passert på innvendige avløpsledninger.

Avløpsrør av plast.

- Det er ikke behov for utbedringstiltak siden anlegget fungerer i dag, men ut ifra alder kan skader plutselig oppstå på eldre anlegg.

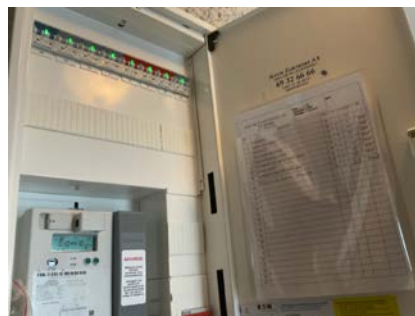
## ! TG 1 Elektrisk anlegg

Det har vært el-kontroll for ca. 10 år siden, avvik ble rettet.  
Ny innmat i sikringsskap i 2017.
