Henrik Sørensens vei 11, 1065 OSLO

**Lys og pen 2-roms med 8 m²
innglasset balkong | Heis |
Garasjeplass m/lader| Nær
kollektivt og marka**

Tilstandsrapport

2-ROMS LEILIGHET I 1. ETASJE:

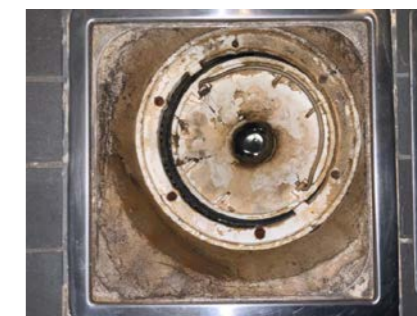
Skruene ved klemring har rust på toppen.

Om det i tillegg er eldre slukløsning bør det også påregnes å bytte dette. Det bemerkes at rommet oppfattes som funksjonelt med dagens bruk, men endret bruk med større fuktbelastning enn i dag kan fremprovosere avvik og på den måten fremskynde behovet for modernisering.

- Sluket må sjekkes og rengjøres jevnlig.
- Installering av tett dusjkabinett anbefales.
- Overvåk tilstanden jevnlig. For å få tilstandsgrad 0 eller 1 må slukløsningen skiftes ut og sannsynligvis må også membransjiktet skiftes/utbedres. Det er imidlertid vanskelig å si noe om tidspunktet for når dette er nødvendig.

Kostnadsestimat: Ingen umiddelbar kostnad
